# Ears and Eyes

sans photos

Ears and Eyes, sans photos

No Trace Project

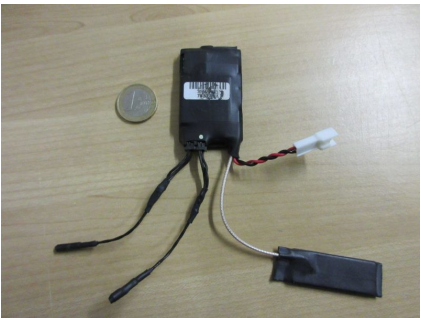
Micros trouvés dans une prise électrique dans un bâtiment à Bologne, Italie, en janvier 2018.<sup>1</sup>

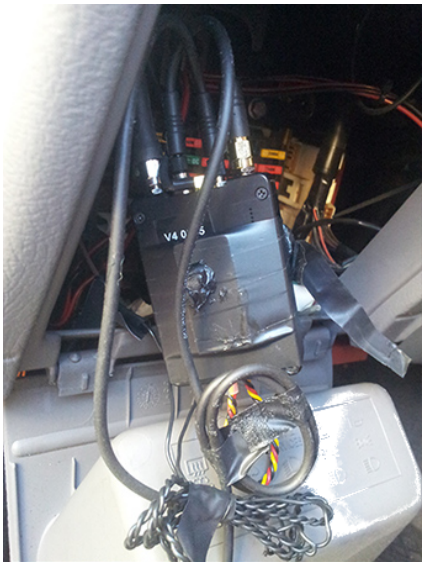
Des micros et une balise GPS trouvés dans la boîte à fusibles d'une voiture à Lecce, Italie, en décembre 2017.<sup>2</sup>

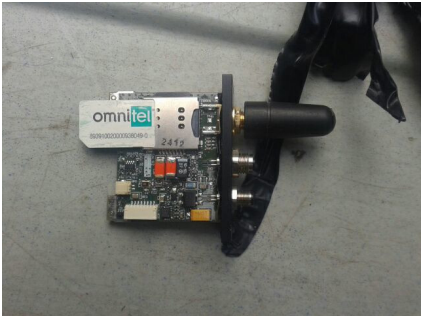
Un dispositif avec carte SIM trouvé dans un véhicule en Italie, en août 2019.<sup>5</sup>
