# Ears and Eyes

avec photos

## Partie 2/2 Italie-Turquie

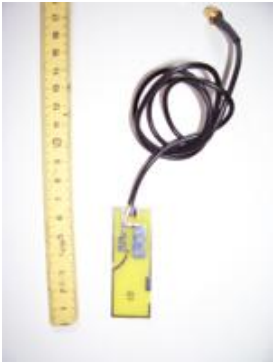
Second téléphone portable

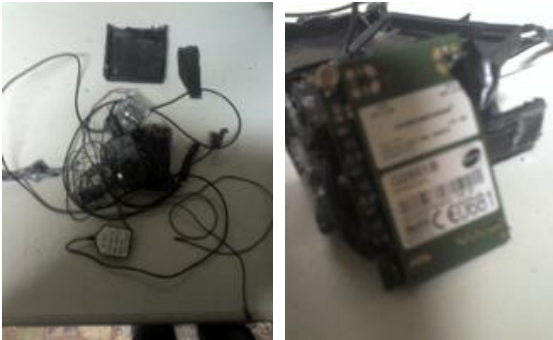
Vue d'ensemble du dispositif

arrière. Là se trouvaient deux micros le long du canal des ceintures de sécurité : le premier à hauteur du conducteur, le second à hauteur des manettes supérieures pour régler le siège, à côté des sièges arrières. L'antenne se trouvait derrière le siège arrière. Enfin, toujours au départ de ces deux boîtes, un fil traversait les portières pour rejoindre la boîte des fusibles de la voiture.

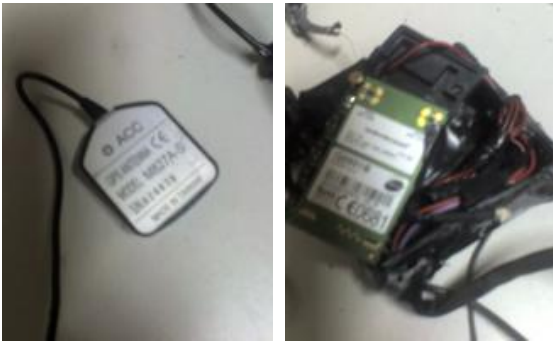
Antenne GPS

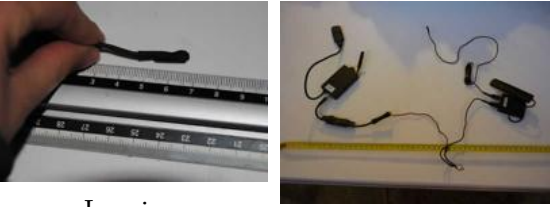
Le micro

L'ensemble du dispositif

Une **balise GPS** et un **micro** ont été trouvés dans une voiture. Le dispositif était situé **entre la carrosserie et le revêtement intérieur, fixé à l'aide de deux aimants**. Il était relié à l'alimentation électrique de la voiture via les fils de la lumière de l'habitacle intérieur. Il était constitué d'un

téléphone portable modifié, d'une antenne, d'un GPS et d'un micro.

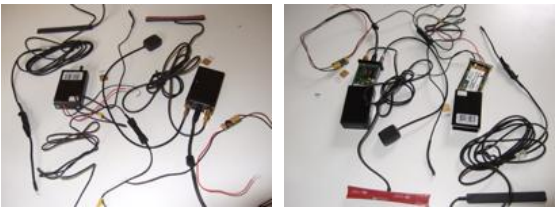
**Deux micros et une balise GPS** ont été trouvés dans une voiture. Les dispositifs étaient situés **dans le toit de la voiture**. Ils comprenaient des cartes SIM, un transformateur, et des antennes avec un circuit imprimé. Les micros étaient dirigés vers les sièges avant.

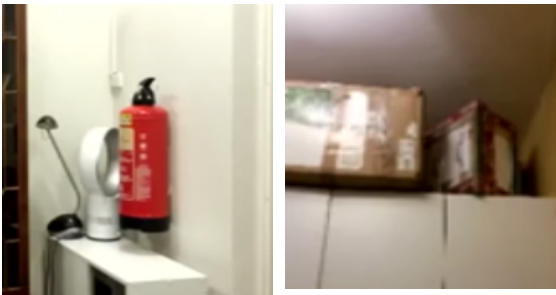
L'extincteur où était caché un micro

L'armoire de rangement au-dessus de laquelle était caché un micro

Le microphone à l'intérieur de l'extincteur était équipé d'une carte SD et d'une batterie qui était changée toutes les douze heures. Le microphone dans la salle de bain était connecté au système électrique du bâtiment. Les dispositifs ont été installés par la société espagnole Undercover Global, officiellement en charge de la sécurité de l'ambassade. Leur installation a semblé avoir été ordonnée par la CIA (Central Intelligence Agency).

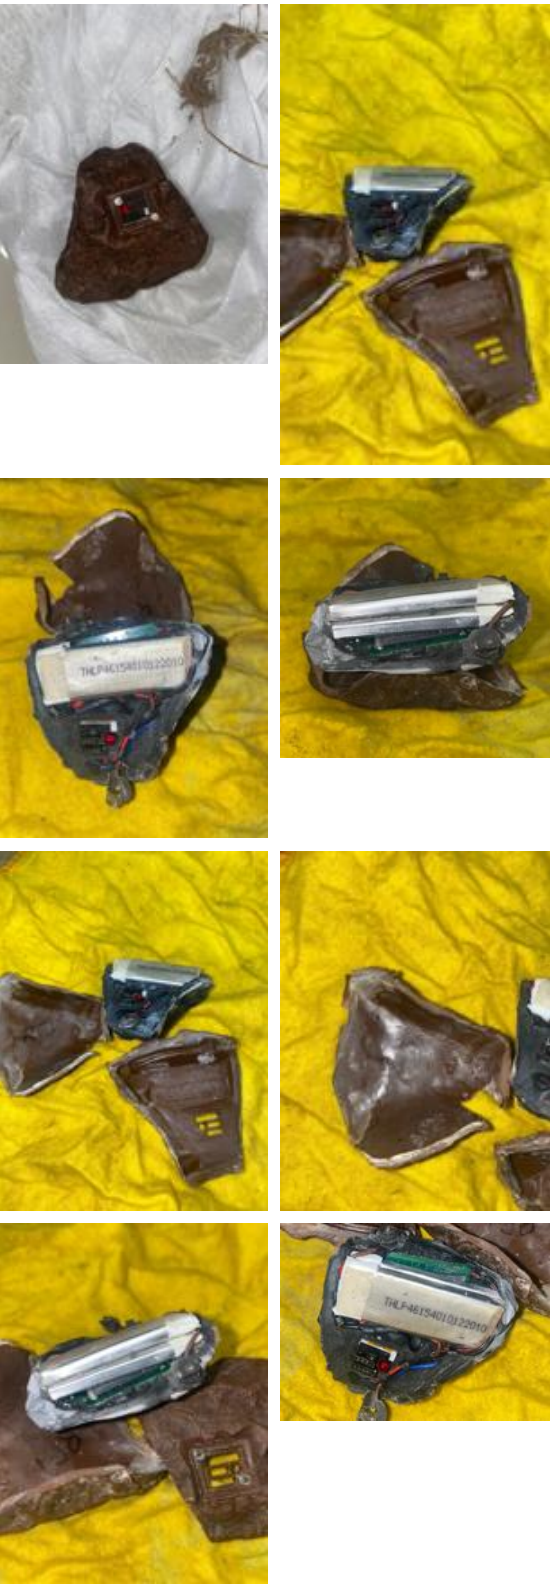
Un **dispositif d'écoute** a été trouvé dehors. Il était **déguisé en pierre**. Il contenait deux microphones.

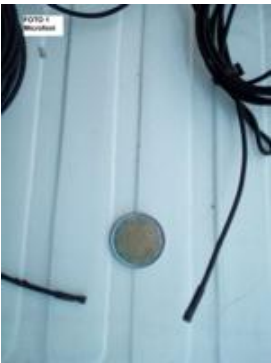
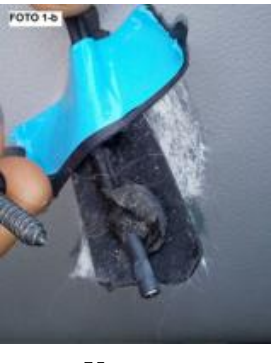
Les micros

Un micro

**Deux micros et une balise GPS** ont été trouvés dans une voiture. Il y avait également un dispositif muni d'une antenne, d'une carte SIM et d'une carte mémoire de 16 Go. Les deux micros se trouvaient **sous le tissu du plafond de la voiture** et les câbles atteignaient le point d'alimentation en passant **par la portière**. Le câble d'alimentation était **relié aux fusibles** et à d'autres câbles situés **sous le tableau de bord**. Le GPS aimanté et le machin avec une antenne et des cartes étaient cachés **derrière le compteur de vitesse**. Tout avait vraisemblablement été installé dans la voiture plus d'un an avant la découverte des appareils et les micros enregistraient même quand le moteur de la voiture était éteint, dans un rayon de plusieurs mètres.

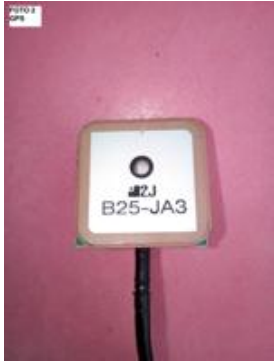
Le GPS

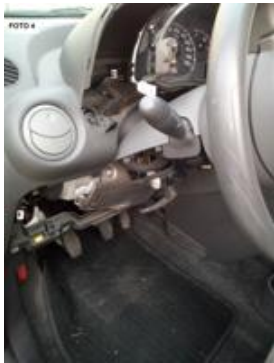
1 : derrière le compteur de vitesse ; 2 : le boîtier à fusibles.

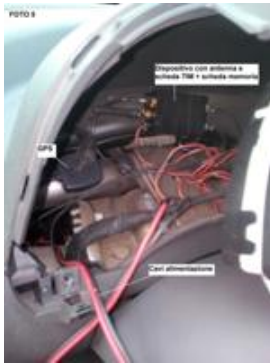
En sens antihoraire à partir d'en haut : dispositif avec antenne, SIM et carte mémoire ; GPS ; câbles d'alimentation.

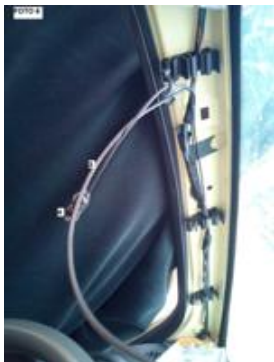
Les micros et leur câble d'alimentation

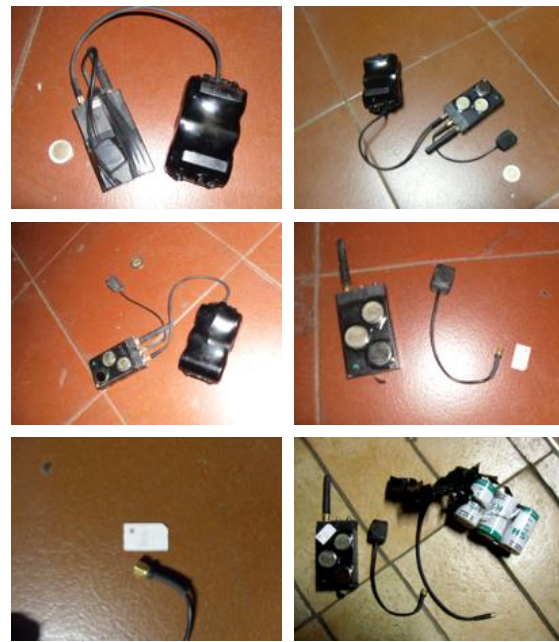
Une **balise GPS** a été trouvée dans une voiture. Elle se trouvait **dans le pare-chocs arrière, attachée à la carrosserie avec des aimants**. Elle était constituée de batteries interchangeables et d'une carte SIM.

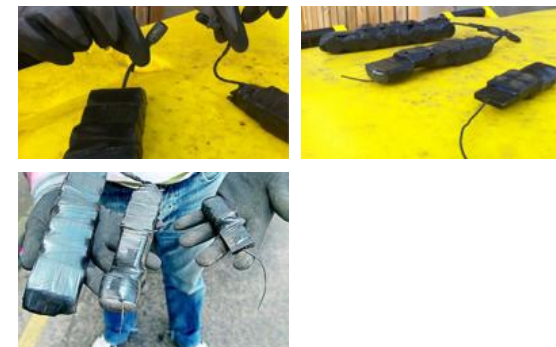
Une **balise GPS** et un **dispositif d'écoute** ont été trouvés sur la voiture d'un républicain irlandais. Certains composants du dispositif—des lots de batteries et un transmetteur—étaient cachés **derrière le pare-chocs arrière de la voiture**.

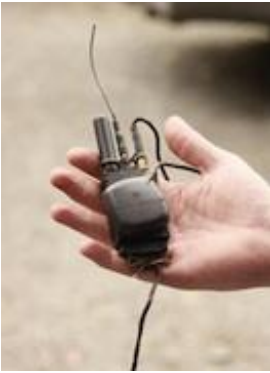
Une **balise GPS** a été trouvée sous la voiture d'un républicain irlandais. Elle était située **à l'intérieur du pare-chocs arrière de la voiture et attachée au véhicule par des aimants**. Peu après la découverte du dispositif la voiture a été saisie par la police puis restituée à son propriétaire au bout de quelques heures.

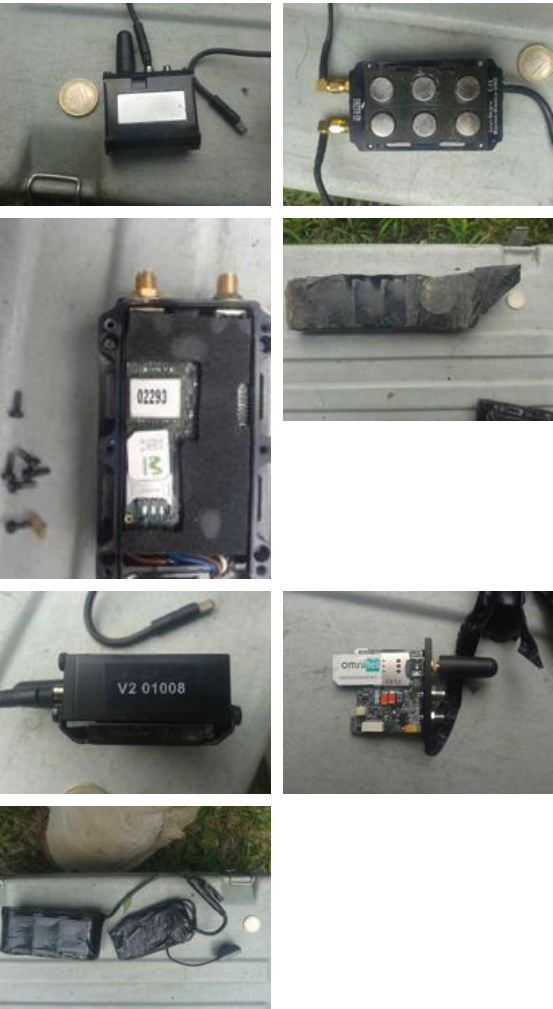
au lithium de 3.6 V branchées en série. L'autre balise était équipée d'une carte SIM.

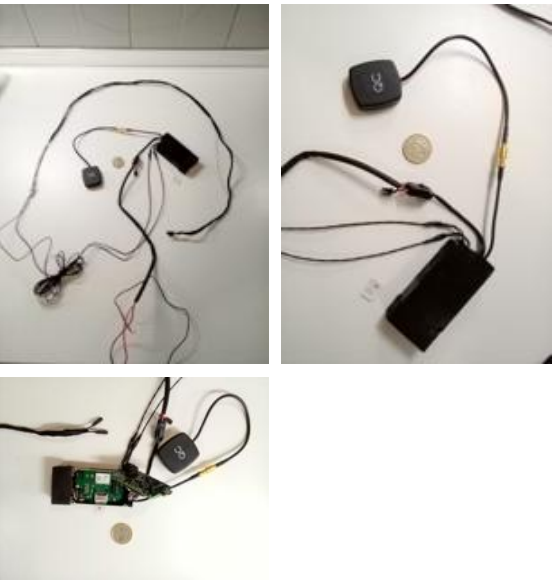
**revêtements des montants latéraux du pare-brise, jusqu'au ciel de toit**. Le dispositif de surveillance par localisation utilisait le système de positionnement GLONASS et était composé d'une antenne reliée à un boîtier récepteur multifréquence, qui contenait une carte micro SIM.

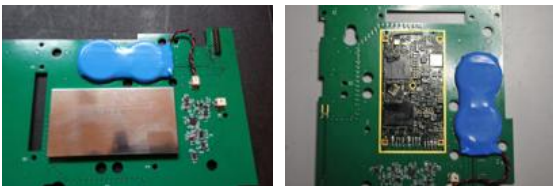
Version modifiée du plus grand circuit imprimé du téléphone (avec dispositif de surveillance). La batterie (en bleu) et le module isolé (en marron clair) font partie du dispositif de surveillance.

Un **dispositif de surveillance** a été trouvé à **l'intérieur du téléphone de bureau** d'un journaliste vraisemblablement visé pour son soutien à l'organisation de presse Wikileaks. Le téléphone, un « Cryptophone » basé sur le téléphone de bureau « Snom 870 », permettait des communications vocales chiffrées avec d'autres Cryptophones. Le dispositif de surveillance comprenait un lot de batteries et un module isolé avec plusieurs composants électroniques. Il était capable d'enregistrer ce qui était dit sur le téléphone et pouvait être déclenché à distance par fréquences radio pour envoyer les données enregistrées. Les composants du téléphone ont été modifiés pour installer le dispositif de surveillance. Le dispositif avait probablement été installé par la CIA (Central Intelligence Agency).

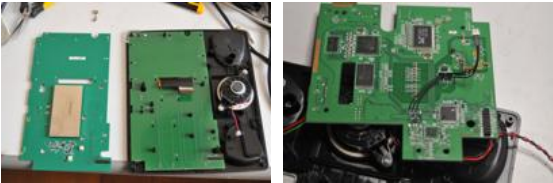
À gauche : version modifiée du plus grand circuit imprimé du téléphone (avec dispositif de surveillance) sans la batterie. À droite : version non modifiée. Le plus petit circuit imprimé du téléphone, avec un câblage ajouté pour permettre l'enregistrement de l'audio par le dispositif de surveillance sur l'autre circuit imprimé.

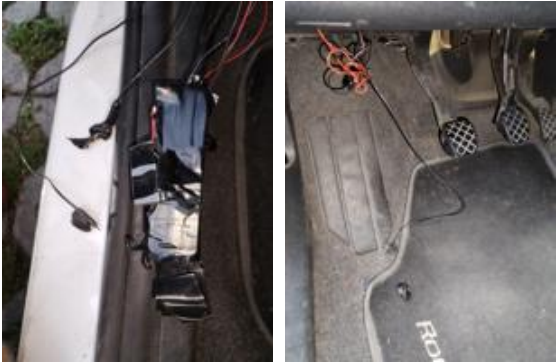
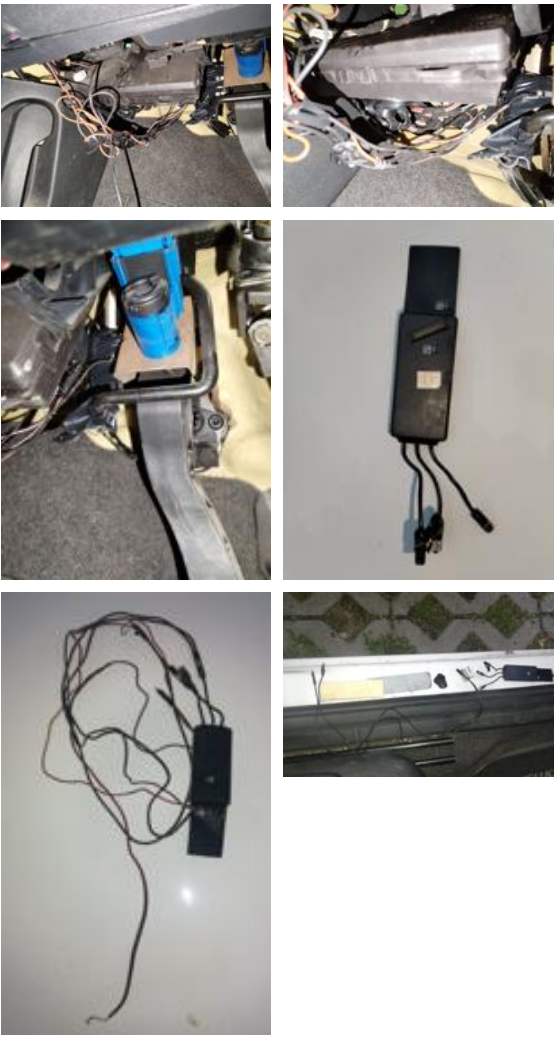
Un **microphone** a été trouvé dans une voiture. Il était caché **à l'intérieur du véhicule**. La nuit précédant la découverte du dispositif, l'une des vitres de la voiture a été brisée, quelques objets à l'intérieur ont été volés et quatre hommes ont été vus en train de trafiquer le véhicule—le vol était vraisemblablement une couverture pour l'installation du dispositif.

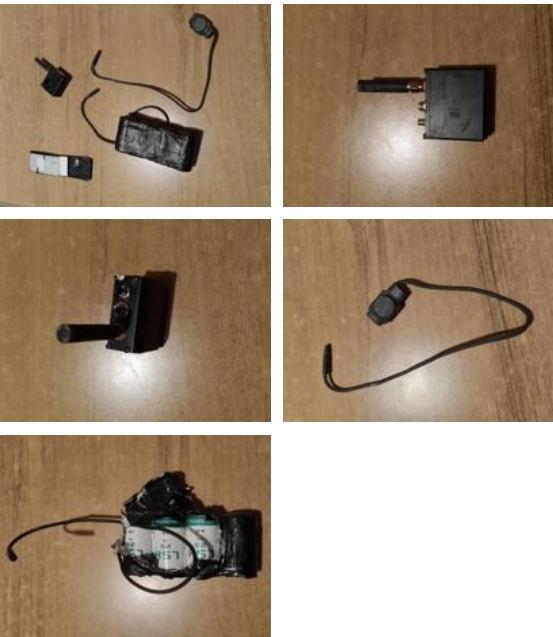
Un **dispositif de surveillance par localisation** a été trouvé sous une voiture. Le dispositif alimenté par une batterie était **attaché à l'aide d'aimants puissants sous la carrosserie du véhicule, à l'arrière, juste après le pare-chocs**.

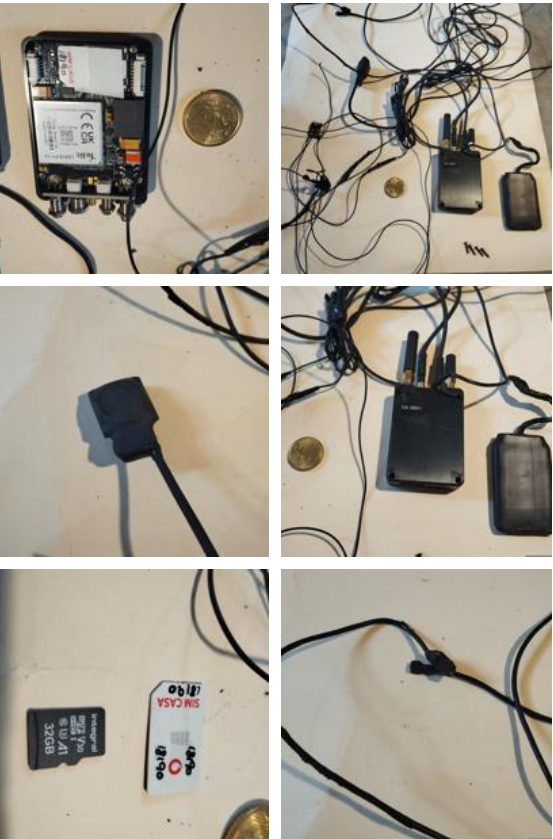
Un **dispositif de surveillance** a été retrouvé dans une voiture. Il était situé **côté conducteur, en bas à gauche, près du siège**. Il était équipé d'une carte SIM, d'une carte mémoire de 32 Go, d'un module GPS et de deux micros, l'un sous le siège conducteur et l'autre près de la ceinture de sécurité, les deux du même côté. Il était alimenté par des câbles passant sous le volant.

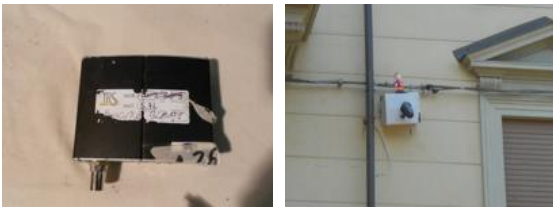
Le boîtier où les caméras ont été trouvées

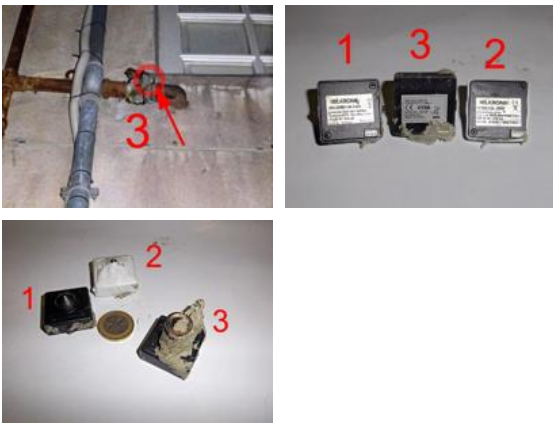
Les photos des dispositifs montrent que les caméras étaient commercialisées par l'entreprise italienne Elkron (qui est devenue une filiale de l'entreprise italienne Urmec en 2012). Cela semble indiquer que les caméras ont été fournies par l'entreprise italienne **Elkron**.

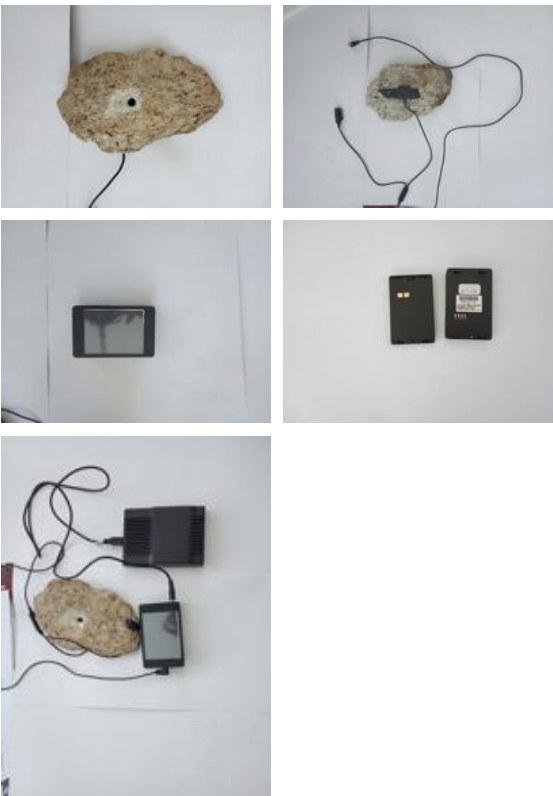
Les photos du dispositif montrent qu'il comprenait un enregistreur vidéo de modèle « DK-PV500E », commercialisé par l'entreprise italienne DSE (Digital Surveillance Equipment). Cela semble indiquer que le dispositif a été fourni par l'entreprise italienne **DSE**.

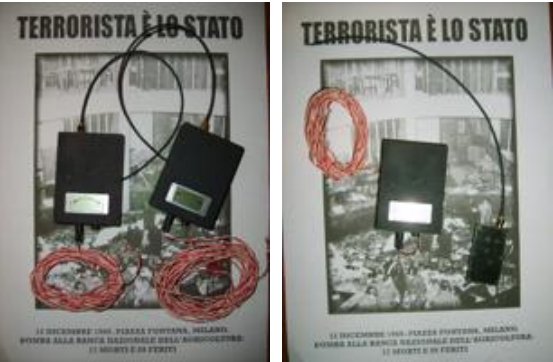
cachés **au-dessus d'un faux plafond dans le couloir d'entrée**. Ils étaient reliés à la ligne téléphonique au moyen de câbles téléphoniques. Ils étaient composés d'une unité principale avec un connecteur contrôlé à distance, d'un récepteur digital indiquant la puissance du signal reçu et d'antennes. La présence des deux récepteurs laisse imaginer la présence de deux micros émetteurs dans le bâtiment.

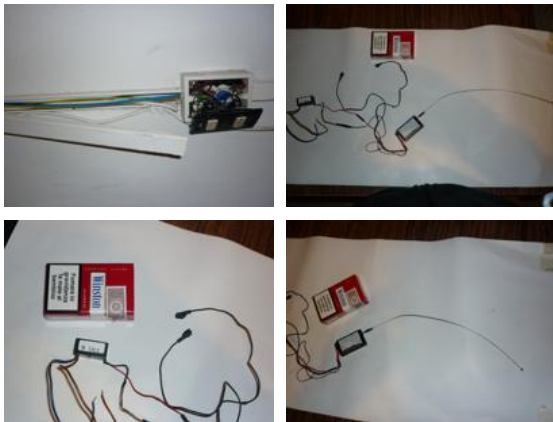
Un **micro** a été trouvé dans un bâtiment. Il se trouvait **à l'intérieur d'une prise électrique**. Il s'agissait d'un émetteur-récepteur.

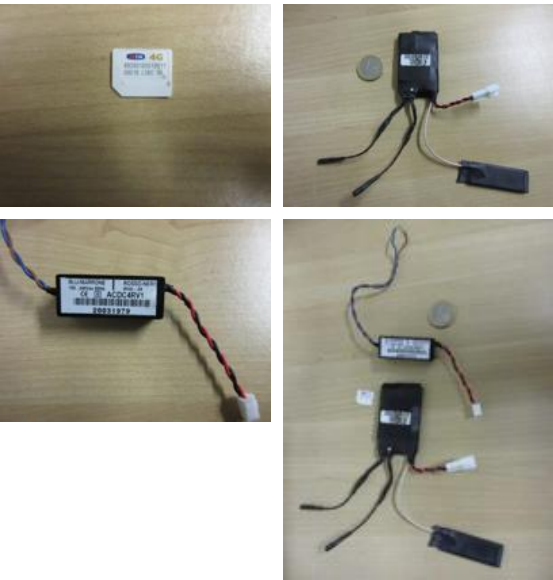
Un **microphone** a été trouvé dans un bâtiment. Il se trouvait **dans une prise de courant**. Il était équipé d'un micro, de deux antennes, d'une carte SIM, d'une carte mémoire et d'une batterie.

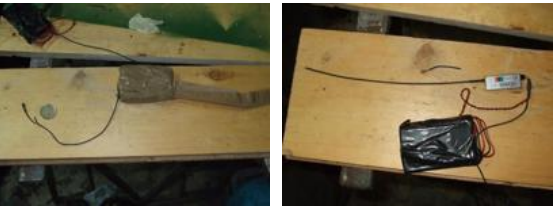
Voilà comment était le dispositif quand il a été retrouvé. À côté de la pièce de 2€ se trouve le micro, à l'opposé est attachée l'antenne.

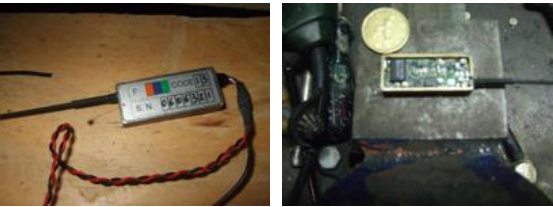
Détail de l'antenne émettrice avec son couvercle
