# Ears and Eyes

sans photos

**Ears and Eyes, sans photos**

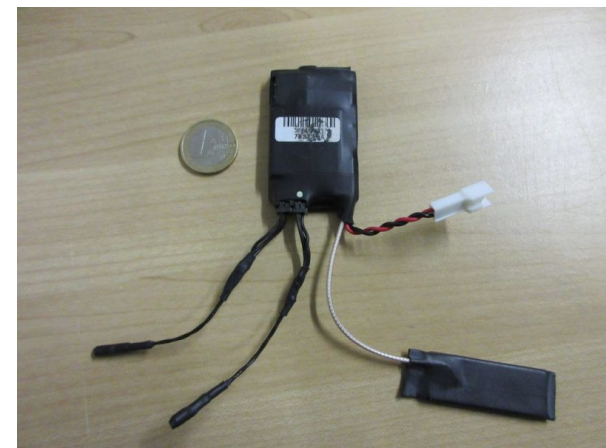
Micros trouvés dans une prise électrique dans un bâtiment à Bologne, Italie, en janvier 2018.<sup>1</sup>

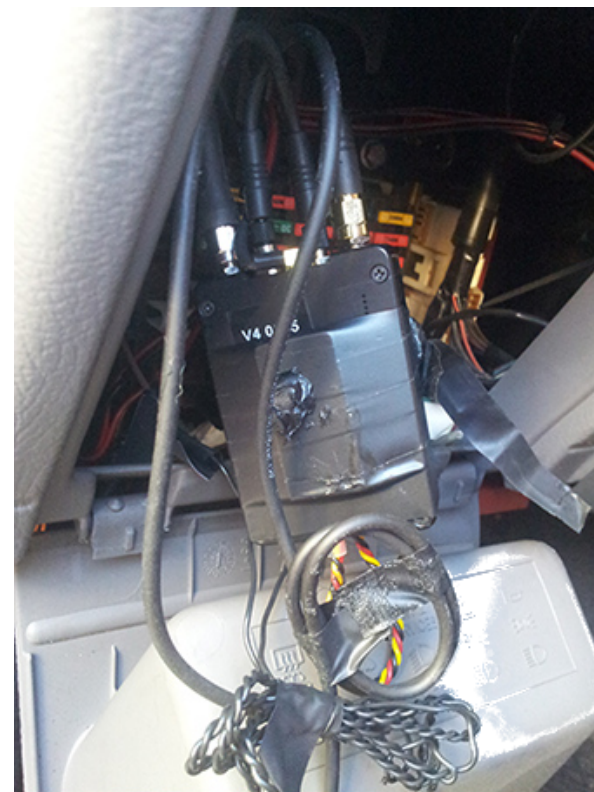
Des micros et une balise GPS trouvés dans la boîte à fusibles d'une voiture à Lecce, Italie, en décembre 2017.<sup>2</sup>

**Des micros et une balise GPS** ont été trouvés dans une voiture. Les dispositifs se trouvaient **dans la boîte à fusibles**. La voiture avait des problèmes électriques (la batterie s'était déchargée deux fois en un mois, signe d'une consommation anormale d'électricité), vraisemblablement à cause des dispositifs.

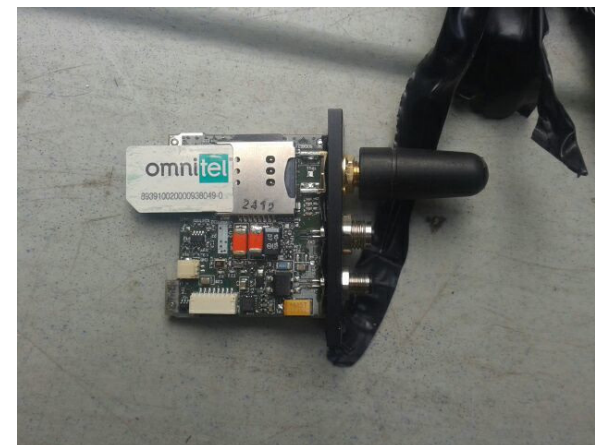
Un dispositif avec carte SIM trouvé dans un véhicule en Italie, en août 2019.<sup>5</sup>

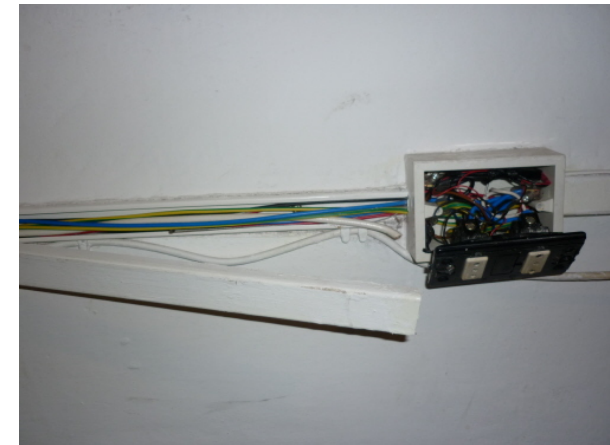
Une prise électrique démontée dans laquelle un microphone a été trouvé à Lecco, Italie, en octobre 2010.<sup>6</sup>
