# Ears and Eyes

avec photos

Partie 2/2

Italie-Turquie

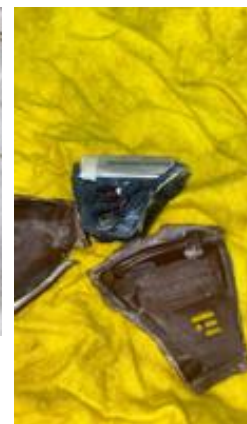
Une **balise GPS et un micro** ont été trouvés dans une voiture. Le dispositif était situé **entre la carrosserie et le revêtement intérieur, fixé à l'aide de deux aimants**. Il était relié à l'alimentation électrique de la voiture via les fils de la lumière de l'habitacle intérieur. Il était

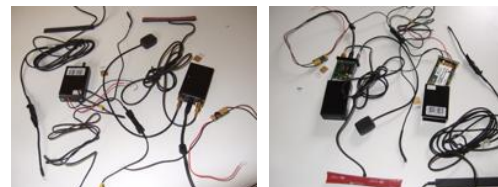
**Deux micros et une balise GPS** ont été trouvés dans une voiture. Les dispositifs étaient situés **dans le toit de la voiture**. Ils compre-

naient des cartes SIM, un transformateur, et des antennes avec un circuit imprimé. Les micros étaient dirigés vers les sièges avant.

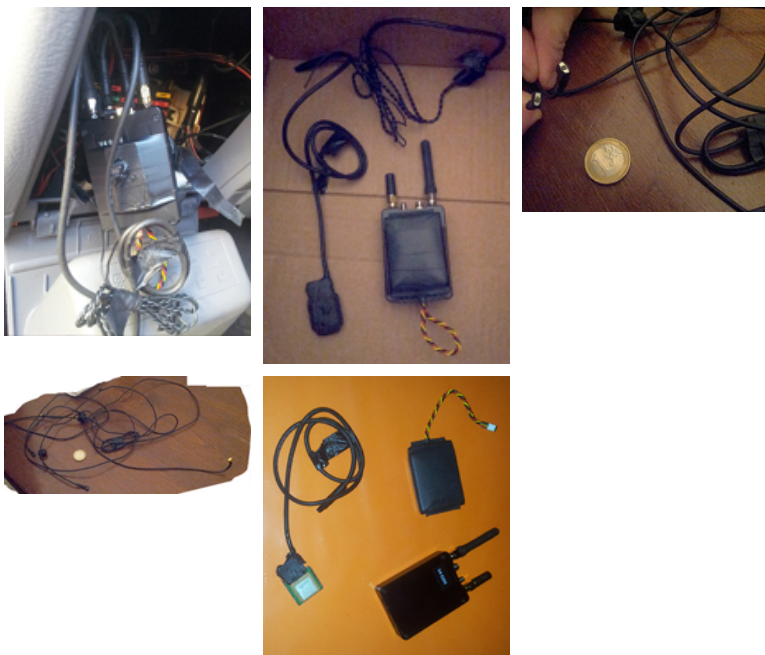
**Des micros et une balise GPS** ont été trouvés dans une voiture. Les dispositifs se trouvaient **dans la boîte à fusibles**. La voiture avait des problèmes électriques (la batterie s'était déchargée deux fois en un mois, signe d'une consommation anormale d'électricité), vraisemblablement à cause des dispositifs.

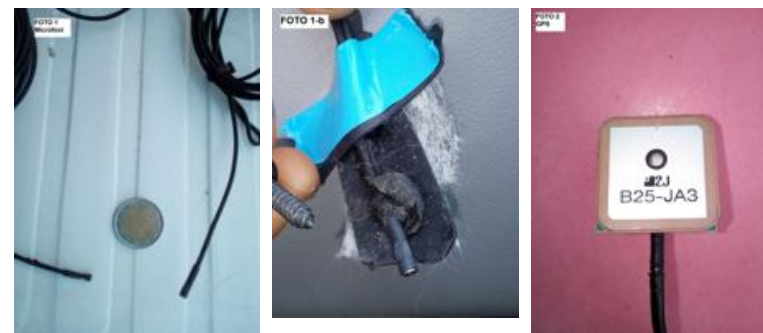
Les micros

**Deux micros et une balise GPS** ont été trouvés dans une voiture. Il y avait également un dispositif muni d'une antenne, d'une carte SIM et d'une carte mémoire de 16 Go. Les deux micros se trouvaient **sous le tissu du plafond de la voiture** et les câbles atteignaient le point d'alimentation en passant **par la portière**. Le câble d'alimentation était **relié aux fusibles** et à d'autres câbles situés **sous le tableau de bord**. Le GPS aimanté et le machin avec une antenne et des cartes étaient cachés **derrière le compteur de vitesse**. Tout avait vraisemblablement été installé dans la voiture plus d'un an avant la découverte des appareils et les micros enregistraient même quand le moteur de la voiture était éteint, dans un rayon de plusieurs mètres.

Un micro

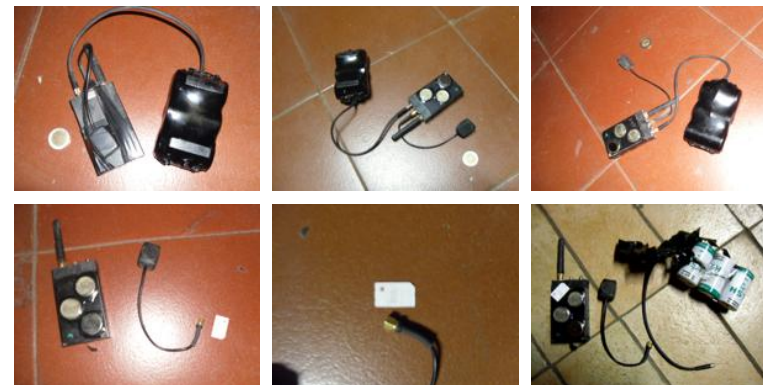
**aimants**. Elle était constituée de batteries interchangeables et d'une carte SIM.

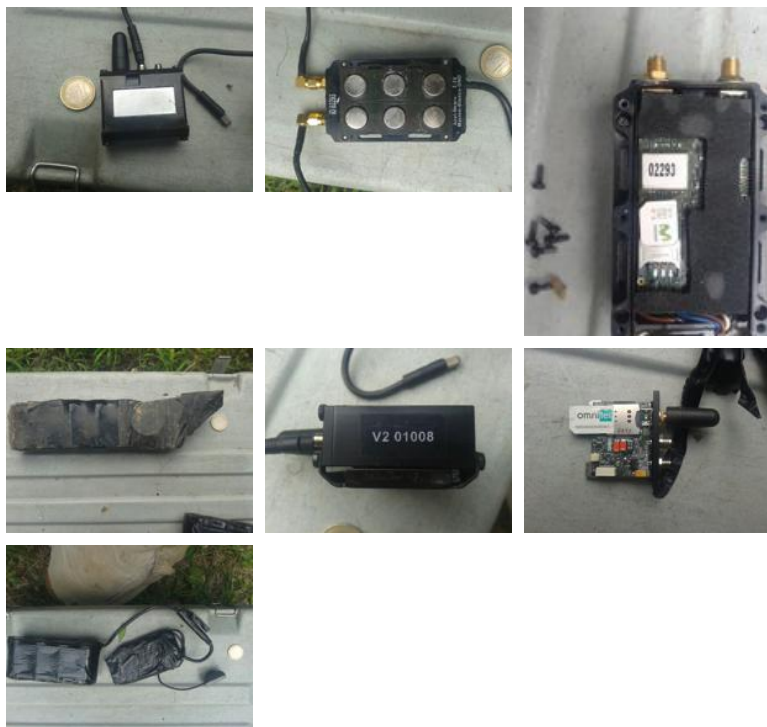
Un micro et deux balises GPS ont été trouvés sur un véhicule. Une première balise était **attachée avec un aimant sur le pare-chocs arrière, du côté droit**. L'autre balise, accompagnée du micro, était située **dans les bouches d'aération situées entre l'auvent du pare-brise et le pare-brise**. La première balise comprenait une carte SIM et un accumulateur composé de cinq piles au lithium de 3.6 V branchées en série. L'autre balise était équipée d'une carte SIM.

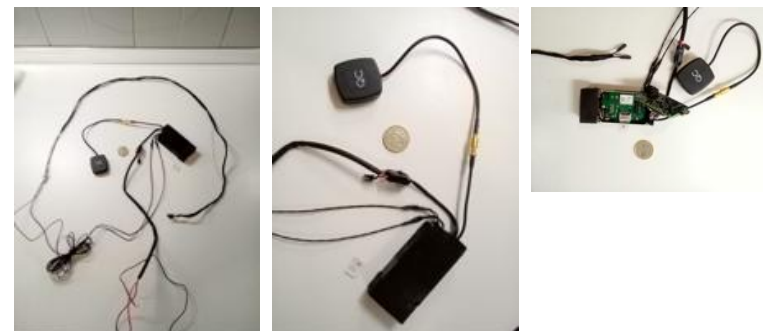
**de toit.** Le dispositif de surveillance par localisation utilisait le système de positionnement GLONASS et était composé d'une antenne reliée à un boîtier récepteur multifréquence, qui contenait une carte micro SIM.

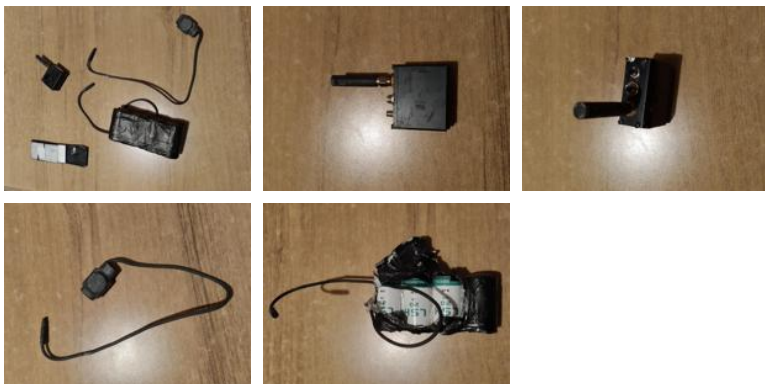
Un **dispositif de surveillance par localisation** a été trouvé sous une voiture. Le dispositif alimenté par une batterie était **attaché à l'aide d'aimants puissants sous la carrosserie du véhicule, à l'arrière, juste après le pare-chocs.**

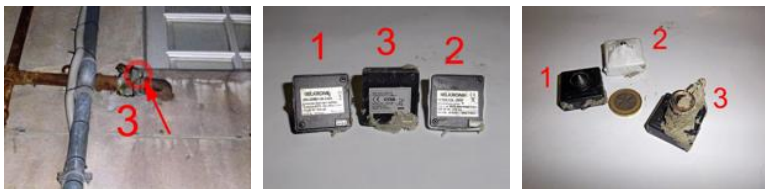
Les photos des dispositifs montrent que les caméras étaient commercialisées par l'entreprise italienne Elkron (qui est devenue une filiale de l'entreprise italienne Urmet en 2012). Cela semble indiquer que les caméras ont été fournies par l'entreprise italienne **Elkron**.

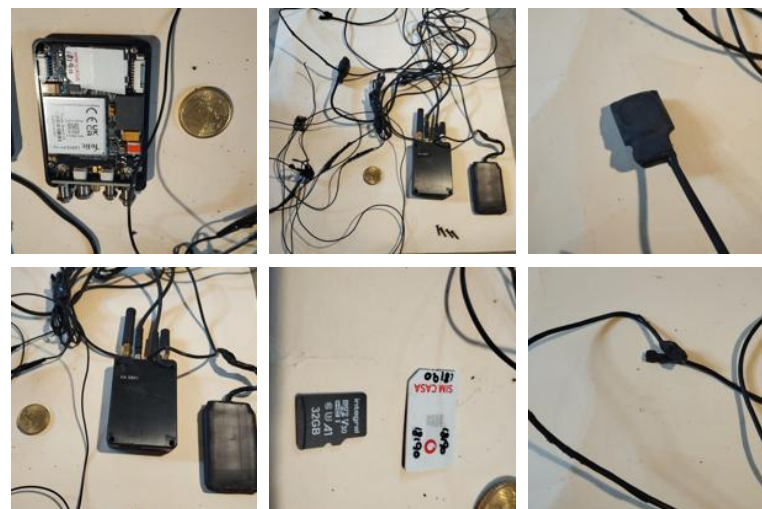
Un **dispositif de surveillance** a été retrouvé dans une voiture. Il était situé **côté conducteur, en bas à gauche, près du siège**. Il était équipé d'une carte SIM, d'une carte mémoire de 32 Go, d'un module GPS et de deux micros, l'un sous le siège conducteur et l'autre près de la ceinture de sécurité, les deux du même côté. Il était alimenté par des câbles passant sous le volant.

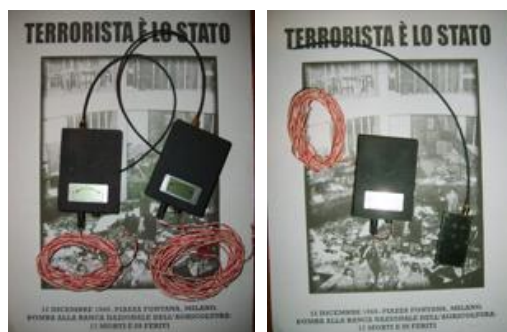
**Deux boîtiers récepteurs** ont été trouvés dans le couloir d'entrée d'un bâtiment. Ils étaient cachés **au-dessus d'un faux plafond dans le couloir d'entrée**. Ils étaient reliés à la ligne téléphonique au moyen de câbles téléphoniques. Ils étaient composés d'une unité principale avec un connecteur contrôlé à distance, d'un récepteur digital indiquant la puissance du signal reçu et d'antennes. La présence des deux récepteurs laisse imaginer la présence de deux micros émetteurs dans le bâtiment.

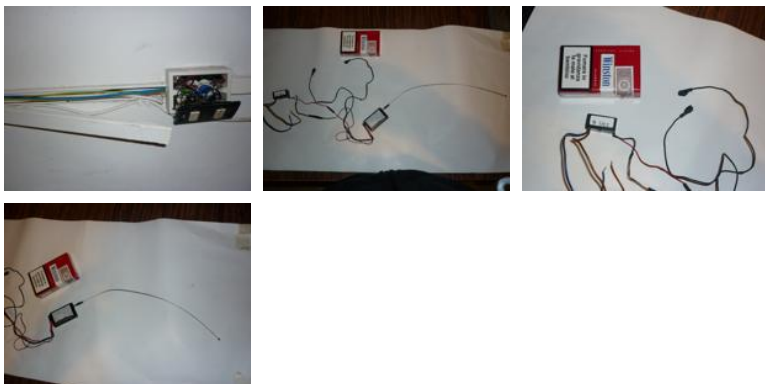
Un **micro** a été trouvé dans un bâtiment. Il se trouvait **à l'intérieur d'une prise électrique**. Il s'agissait d'un émetteur-récepteur.

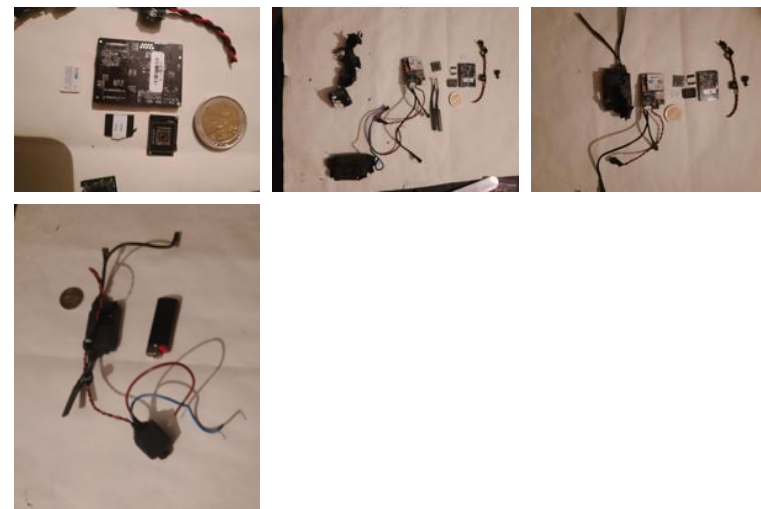
Un **microphone** a été trouvé dans un bâtiment. Il se trouvait **dans une prise de courant**. Il était équipé d'un micro, de deux antennes, d'une carte SIM, d'une carte mémoire et d'une batterie.

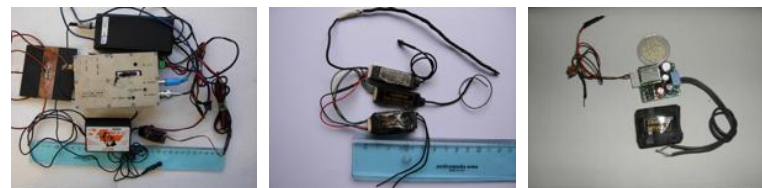
**Des micros et une micro-caméra** ont été trouvés dans plusieurs domiciles. Les dispositifs ont été trouvés **dans un ampli, dans la hotte de la cuisine et dans un téléviseur cathodique**. Ils comprenaient des micros et des transmetteur de 300 MHz ayant une portée de 200 à 300 mètres. Un des dispositifs pouvait être activé à distance (de plusieurs centaines de mètres). Un autre dispositif avait un micro-caméra reliée à un transmetteur à bande UHF.

Micro dans le téléviseur

Micro dans la hotte

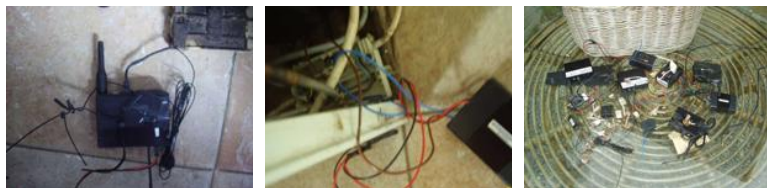
**Quatre micros et une caméra** ont été trouvés dans une maison. Un micro se trouvait **à l'arrière du frigo**, un **dans la chambre à coucher**, un **sur une poutre près du lustre**, un **à l'entrée de la maison**. Une petite caméra **filmaït l'escalier de l'entrée**. Tous étaient reliés par un transformateur au réseau électrique de la maison.

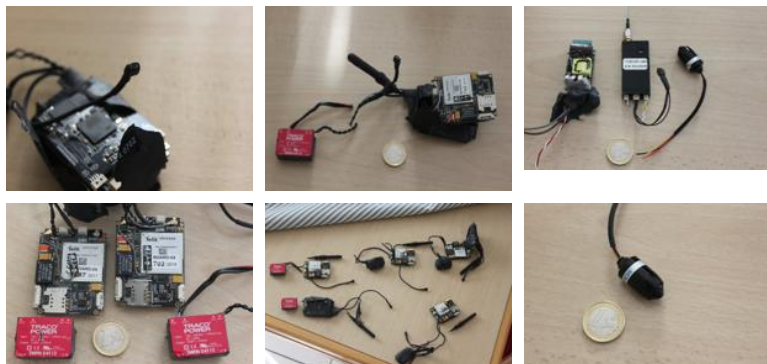
Six micros et une caméra ont été trouvés dans une maison. Les micros étaient situés **dans les boîtiers de prises et d'interrupteurs**, un **au-dessus de l'interphone dans le couloir**, deux autres **dans le salon**, et les trois derniers **dans des chambres**. La caméra était située **à l'intérieur de l'interphone du couloir** et connectée au micro au-dessus d'elle. Chaque micro était équipé d'une batterie, et à l'exception de celui dans le couloir, d'une carte SIM et d'une carte mémoire. L'objectif de la caméra pouvait observer à travers un petit trou déjà présent dans la structure de l'interphone et modifié pour l'adapter à l'appareil.

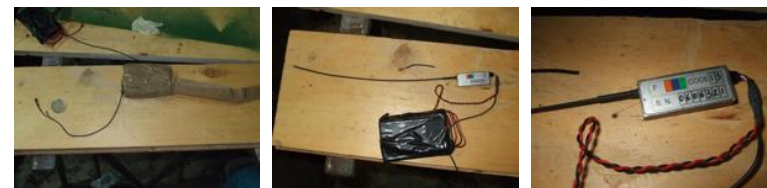
Deux micros ont été trouvés dans un bâtiment. Ils étaient situés **dans les grilles d'aération** de deux salles du bâtiment. Chacun était composé de trois piles de 9 volts, montées en parallèle, attachées à un micro-émetteur par du scotch.

Voilà comment était le dispositif quand il a été retrouvé. A côté de la pièce de 2€ se trouve le micro, à l'opposé est attachée l'antenne.

Le micro, sans le scotch d'emballage, avec le bout détaché

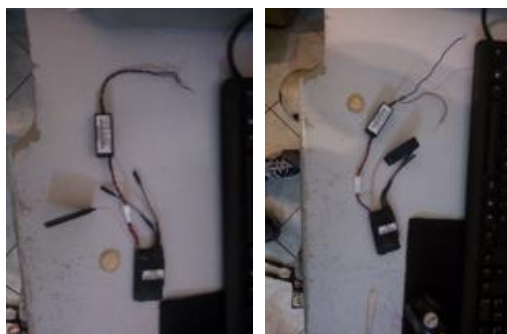
**Deux micros** ont été trouvés dans un domicile. Les dispositifs se trouvaient **à l'intérieur de deux prises électriques**. Chacun était constitué d'un micro relié à un transformateur, et d'un truc doté d'une carte micro-SIM.

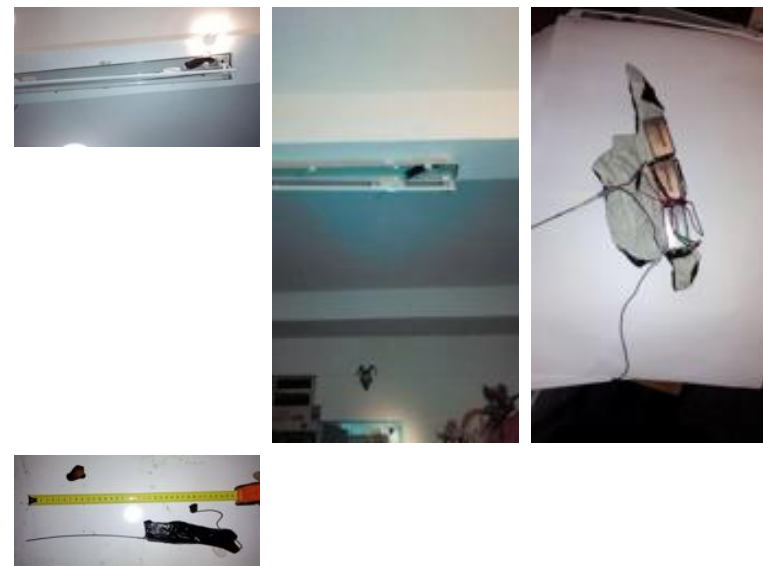
Un **micro** a été trouvé dans un bâtiment. Il se trouvait **à l'intérieur d'un néon du plafond**. Il était constitué de 3 piles de 9 volt emballées dans du scotch isolant, avec à leurs deux extrémités un microphone et une antenne.
