# Ears and Eyes

sans photos

5 novembre 2025

No Trace Project

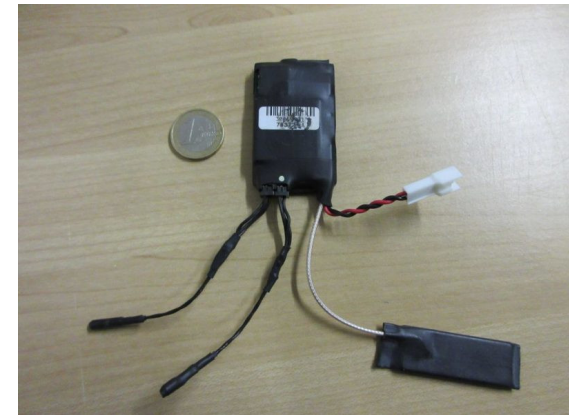
Micros trouvés dans une prise électrique dans un bâtiment à Bologne, Italie, en janvier 2018.<sup>1</sup>

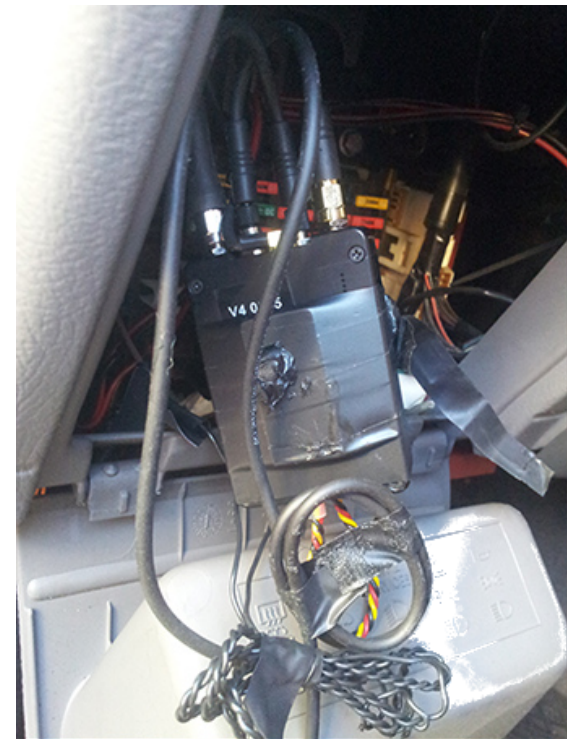
Des micros et une balise GPS trouvés dans la boîte à fusibles d'une voiture à Lecce, Italie, en décembre 2017.<sup>2</sup>

**Des micros et une balise GPS** ont été trouvés dans une voiture. Les dispositifs se trouvaient **dans la boîte à fusibles**. La voiture avait des problèmes électriques (la batterie s'était déchargée deux fois en un mois, signe d'une consommation anormale d'électricité), vraisemblablement à cause des dispositifs.

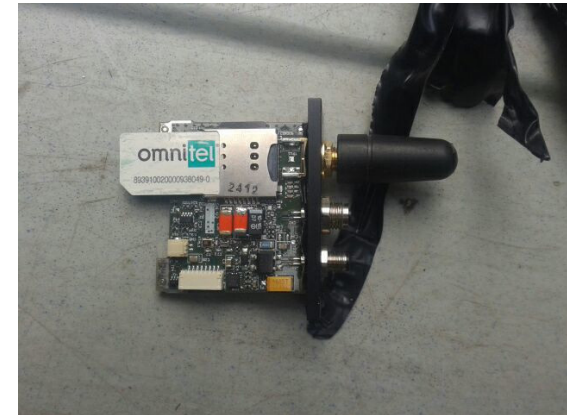
Un dispositif avec carte SIM trouvé dans un véhicule en Italie, en août 2019.<sup>5</sup>
