# Ears and Eyes

avec photos

Partie 2/2

Italie-Turquie

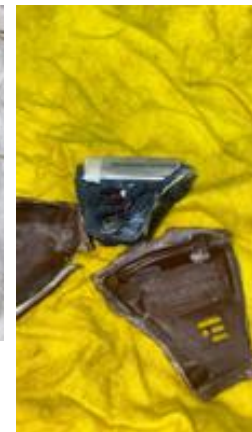
Un **dispositif d'écoute** a été trouvé dehors. Il était **déguisé en pierre**. Il contenait deux microphones.

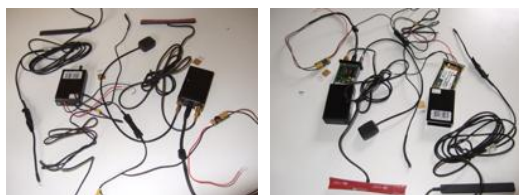
**Deux micros et une balise GPS** ont été trouvés dans une voiture. Les dispositifs étaient situés **dans le toit de la voiture**. Ils comprenaient des cartes SIM, un transformateur, et des antennes avec un circuit imprimé. Les micros étaient dirigés vers les sièges avant.

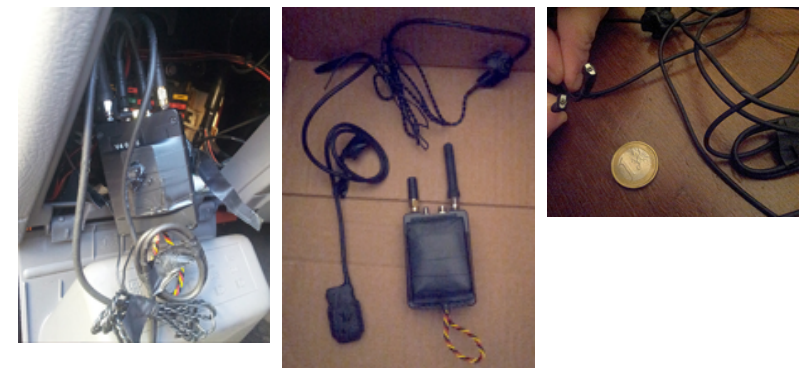
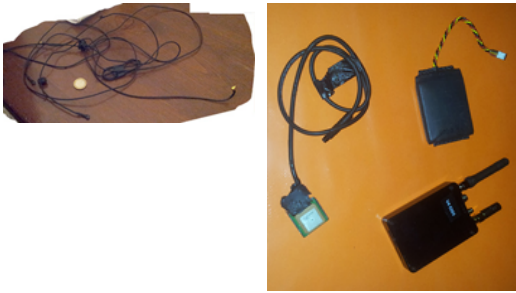
**Des micros et une balise GPS** ont été trouvés dans une voiture. Les dispositifs se trouvaient **dans la boîte à fusibles**. La voiture avait des problèmes électriques (la batterie s'était déchargée deux fois en un mois, signe d'une consommation anormale d'électricité), vraisemblablement à cause des dispositifs.

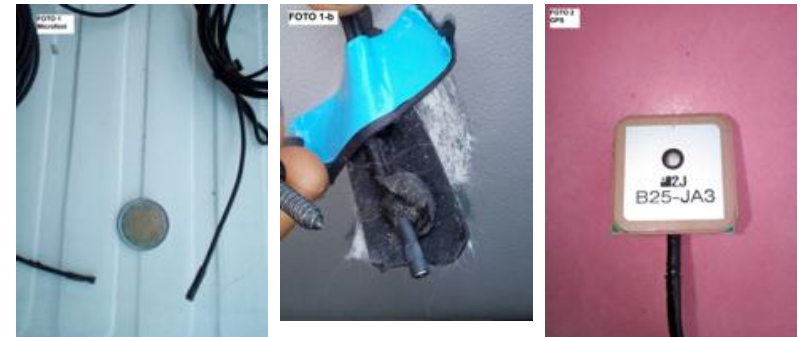
Les micros

Un micro

Le GPS

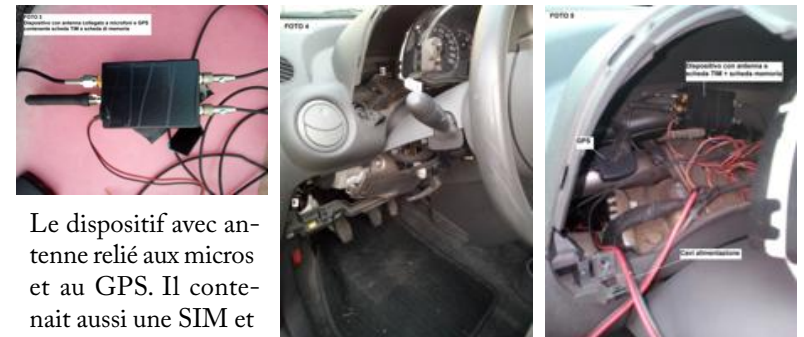
Le dispositif avec antenne relié aux micros et au GPS. Il contenait aussi une SIM et une carte mémoire.

1 : derrière le compteur de vitesse ; 2 : le boîtier à fusibles.

En sens antihoraire à partir d'en haut : dispositif avec antenne, SIM et carte mémoire ; GPS ; câbles d'alimentation.

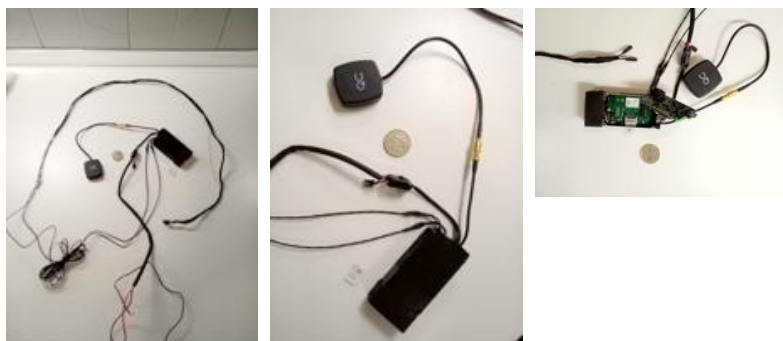
**montants latéraux du pare-brise, jusqu'au ciel de toit.** Le dispositif de surveillance par localisation utilisait le système de positionnement GLONASS et était composé d'une antenne reliée à un boîtier récepteur multifréquence, qui contenait une carte micro SIM.

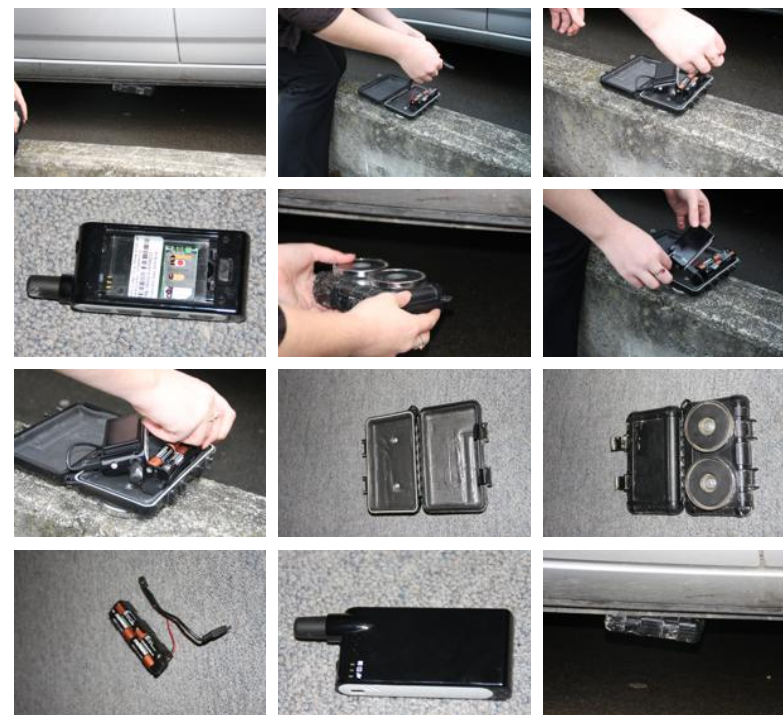
**Une balise GPS et un microphone** ont été trouvés dans une voiture. Le dispositif était **attaché à l'aide d'aimants puissants**. Il contenait une carte SIM.

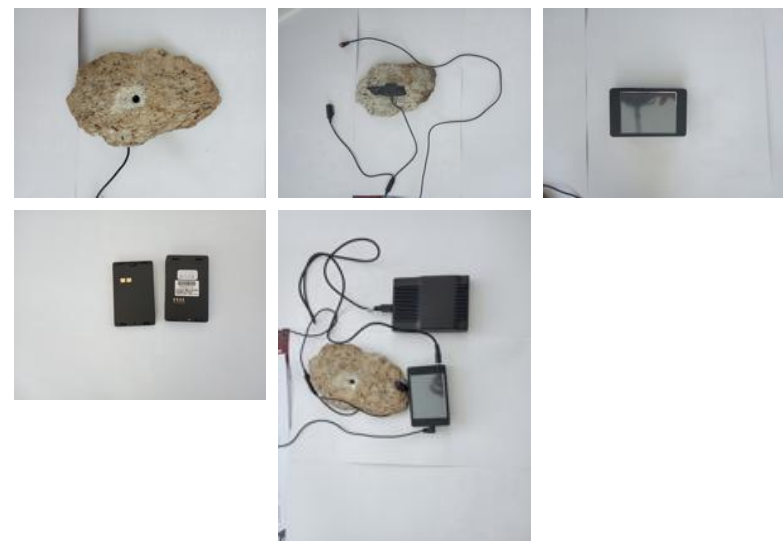
Les photos du dispositif montrent qu'il comprenait un enregistreur vidéo de modèle « DK-PV500E », commercialisé par l'entreprise italienne DSE (Digital Surveillance Equipment). Cela semble indiquer que le dispositif a été fourni par l'entreprise italienne **DSE**.

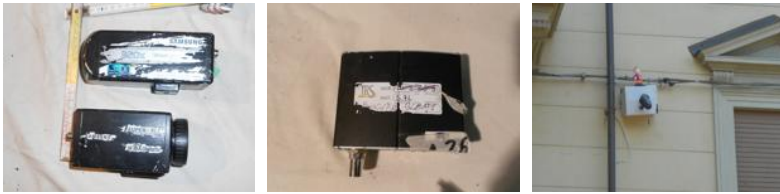
Le boîtier où les caméras ont été trouvées

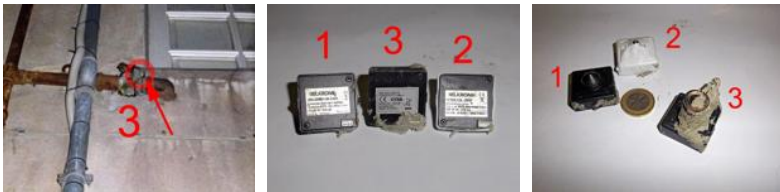
Les photos des dispositifs montrent que les caméras étaient commercialisées par l'entreprise italienne Elkron (qui est devenue une filiale de l'entreprise italienne Urmet en 2012). Cela semble indiquer que les caméras ont été fournies par l'entreprise italienne **Elkron**.

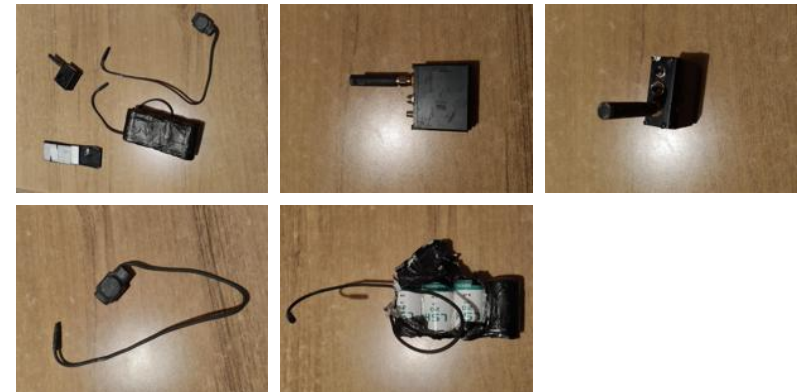
Un dispositif de surveillance par localisation a été trouvé sous une voiture. Le dispositif alimenté par une batterie était **attaché à l'aide d'aimants puissants sous la carrosserie du véhicule, à l'arrière, juste après le pare-chocs.**

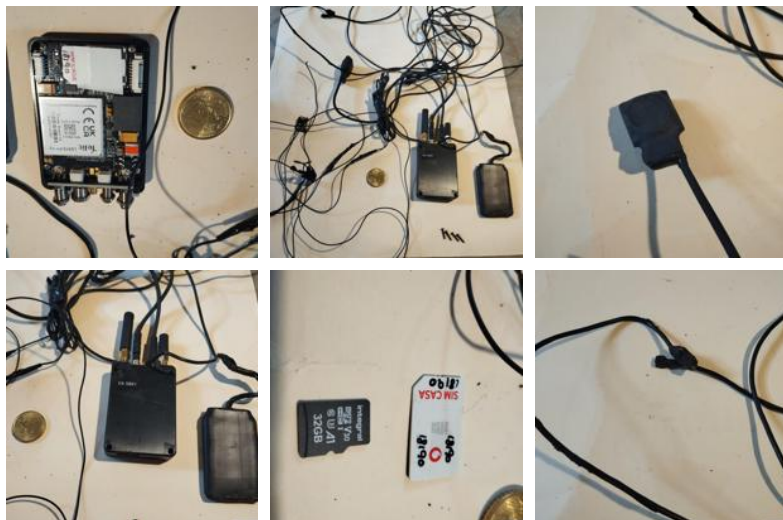
Un **dispositif de surveillance** a été retrouvé dans une voiture. Il était situé **côté conducteur, en bas à gauche, près du siège**. Il était équipé d'une carte SIM, d'une carte mémoire de 32 Go, d'un module GPS et de deux micros, l'un sous le siège conducteur et l'autre près de la ceinture de sécurité, les deux du même côté. Il était alimenté par des câbles passant sous le volant.

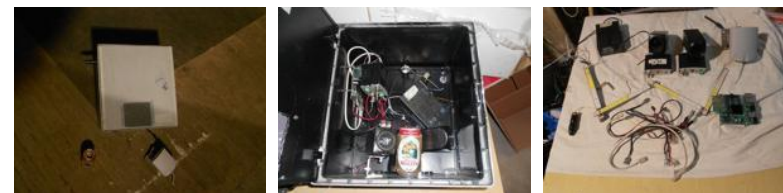
Le logo de l'entreprise italienne Gruppo TRS, qui a été achetée en 2012 par l'entreprise italienne Atet, est visible sur les photos des caméras. Cela semble indiquer que les caméras ont été fournis par l'entreprise italienne **Atet**.

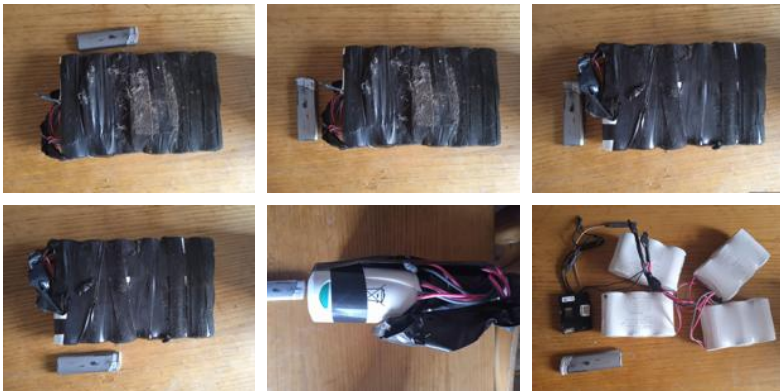
Un **microphone** a été trouvé dans une maison.

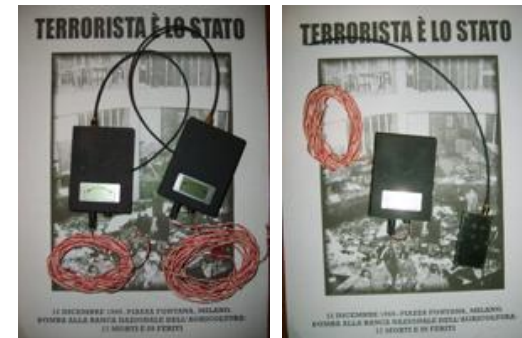
**Deux boîtiers récepteurs** ont été trouvés dans le couloir d'entrée d'un bâtiment. Ils étaient cachés **au-dessus d'un faux plafond dans le couloir d'entrée**. Ils étaient reliés à la ligne téléphonique au moyen de câbles téléphoniques. Ils étaient composés d'une unité principale avec un connecteur contrôlé à distance, d'un récepteur digital indiquant la puissance du signal reçu et d'antennes. La présence des deux récepteurs laisse imaginer la présence de deux micros émetteurs dans le bâtiment.

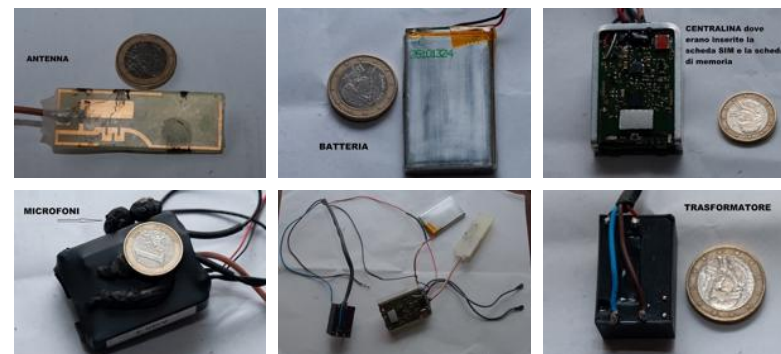
Un **micro** a été trouvé dans un bâtiment. Il se trouvait **à l'intérieur d'une prise électrique**. Il s'agissait d'un émetteur-récepteur.

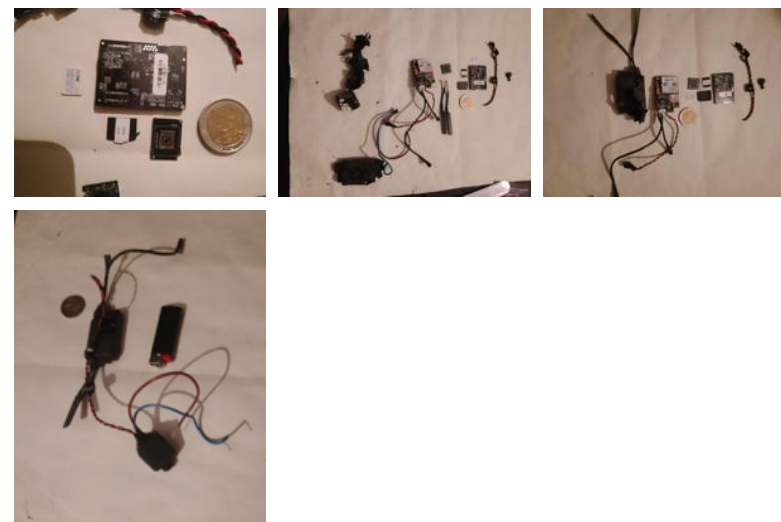
Un **microphone** a été trouvé dans un bâtiment. Il se trouvait **dans une prise de courant**. Il était équipé d'un micro, de deux antennes, d'une carte SIM, d'une carte mémoire et d'une batterie.

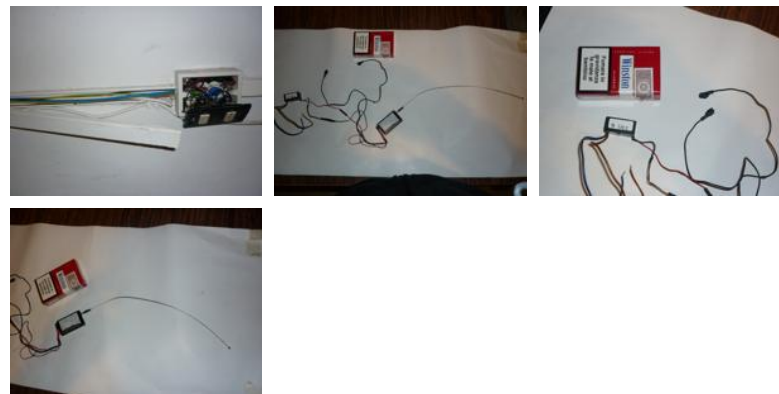
D'après la source qui a signalé la découverte des micros, ceux-ci ont été fournis par l'entreprise italienne **Lutech**.

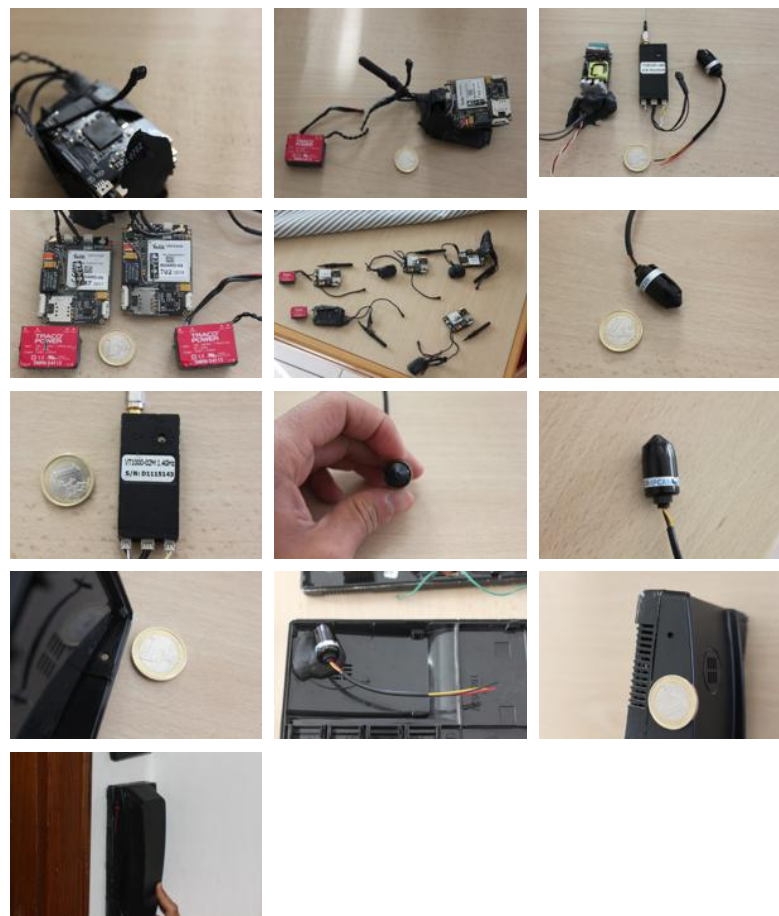
Des micros et caméras ont été trouvés dans un bâtiment. Un premier dispositif était situé **dans un boîtier électrique, qui était anormalement trop chaud**. Il était constitué d'un micro et d'une mini-caméra. Un deuxième dispositif était situé **dans une prise industrielle**.

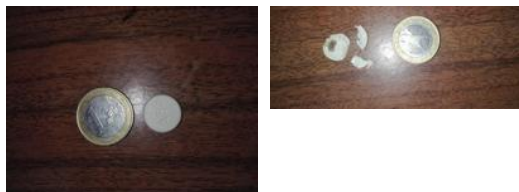
Un **dispositif de surveillance** a été trouvé dans bâtiment à l'intérieur d'une prise électrique non reliée au réseau électrique. Le sigle « ABG » était visible à une de ses extrémités.

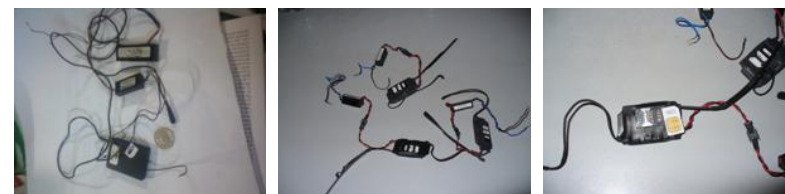
Quatre micros ont été trouvés dans deux domiciles. Dans le premier domicile, un micro était situé **près du bureau où il y avait un ordinateur** (depuis quelque temps, les hauts-parleurs reliés à cet ordinateur étaient perturbés par une interférence identique à celle d'un téléphone qui reçoit un appel), un autre **dans la prise près de la table de la cuisine**, et le dernier **dans la chambre, dans la prise la plus proche du lit** (le cache de la prise avait été percé pour diriger le micro vers la tête du lit). Dans le second domicile, un micro était situé **dans la chambre, dans la prise la plus proche de la porte** qui donnait sur la cuisine, afin de couvrir plusieurs pièces. Les micros du premier domicile comprenaient un transformateur et des antennes avec un circuit imprimé. Le micro du second domicile comprenait deux transformateurs et une antenne.

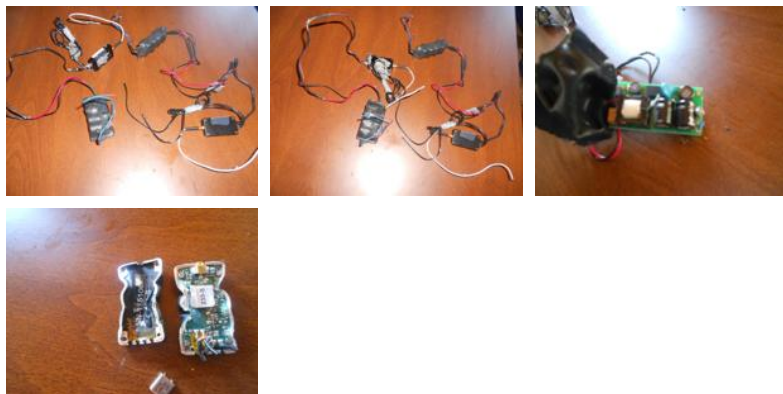
Des micros ont été trouvés dans un bâtiment.

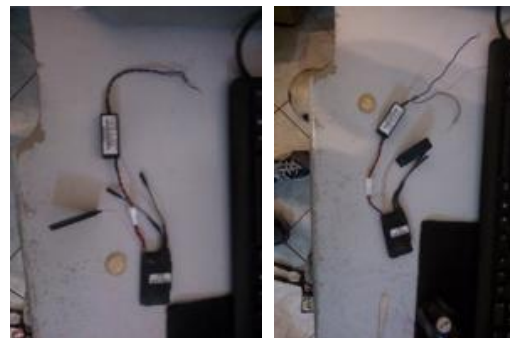
constitué d'un micro relié à un transformateur, et d'un truc doté d'une carte micro-SIM.
