# Ears and Eyes

avec photos

Partie 2/2

Italie-Turquie

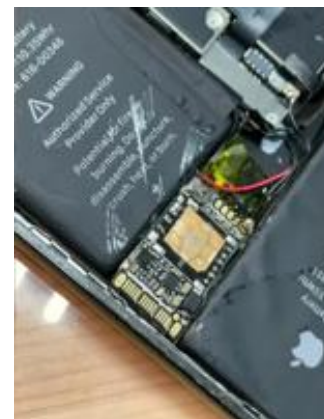
Un **dispositif de surveillance** a été trouvé **à l'intérieur du smartphone** de la directrice de campagne d'une activiste anti-corruption russe. Il comprenait une carte SIM, un microphone, un traceur GPS et un microcircuit pour amplifier le signal radio. Certains composants du téléphone avaient été modifiés pour faire de la place au dispositif de surveillance. Le dispositif avait été installé alors que la propriétaire du téléphone était en détention et que son téléphone avait été confisqué. Le dispositif a probablement été installé par le FSB (« Service fédéral de sécurité »).

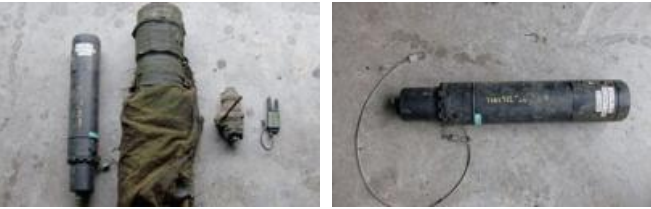
Trois caméras de surveillance ont été trouvées en surplomb d'un restaurant. Elles étaient **enterrées dans une colline** à une certaine distance du restaurant. Elles comprenaient un émetteur et un lot de batteries.

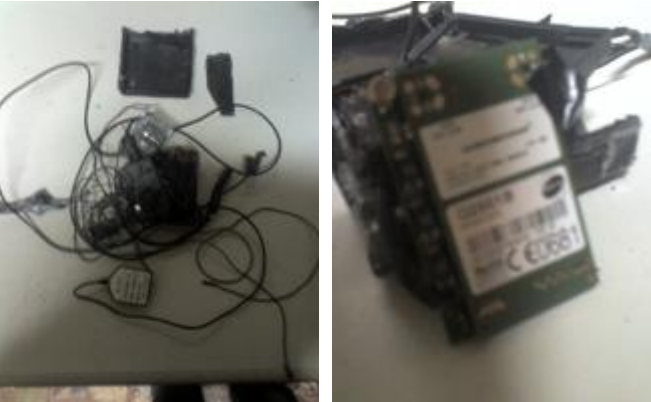
Vue d'ensemble du dispositif

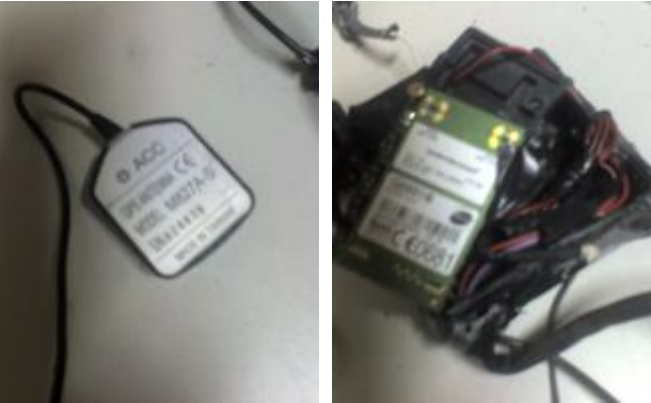
Antenne GPS

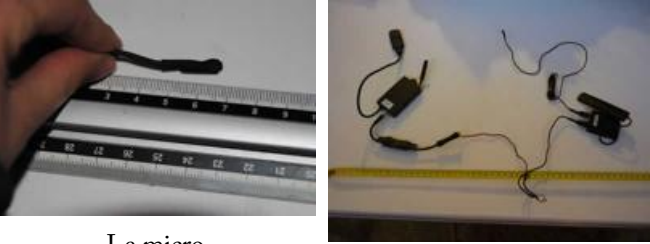
Une **balise GPS et un micro** ont été trouvés dans une voiture. Le dispositif était situé **entre la carrosserie et le revêtement intérieur, fixé à l'aide de deux aimants**. Il était relié à l'alimentation électrique de la voiture via les fils de la lumière de l'habitacle intérieur. Il était constitué d'un téléphone portable modifié, d'une antenne, d'un GPS et d'un micro.

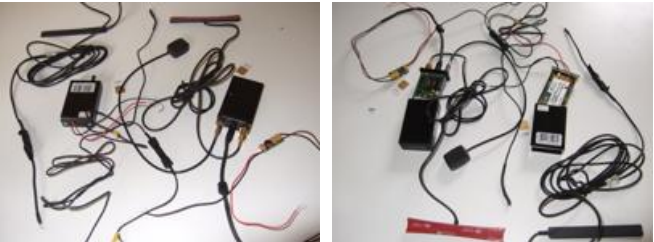
**Deux micros et une balise GPS** ont été trouvés dans une voiture. Les dispositifs étaient situés **dans le toit de la voiture**. Ils comprenaient des cartes SIM, un transformateur, et des antennes avec un circuit imprimé. Les micros étaient dirigés vers les sièges avant.

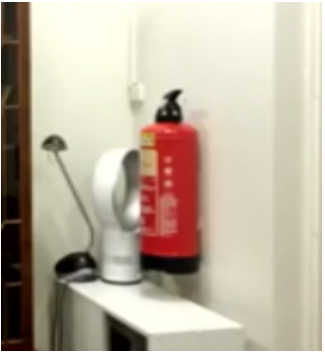
L'extincteur où était caché un micro

Le microphone à l'intérieur de l'extincteur était équipé d'une carte SD et d'une batterie qui était changée toutes les douze heures. Le microphone dans la salle de bain était connecté au système électrique du bâtiment. Les dispositifs ont été installés par la société espagnole Undercover Global, officiellement en charge de la sécurité de l'ambassade. Leur installation a semblé avoir été ordonnée par la CIA (Central Intelligence Agency).

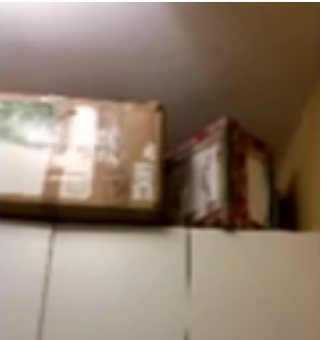
L'armoire de rangement au-dessus de laquelle était caché un micro

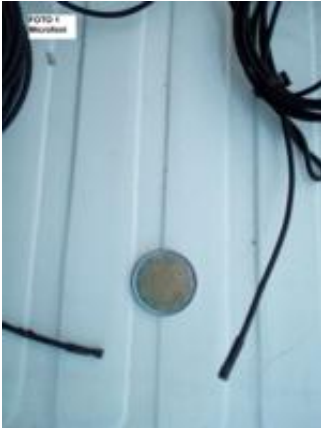
Les micros

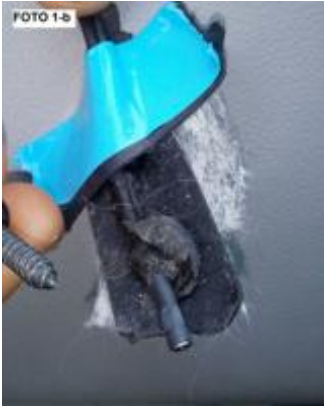
Un micro

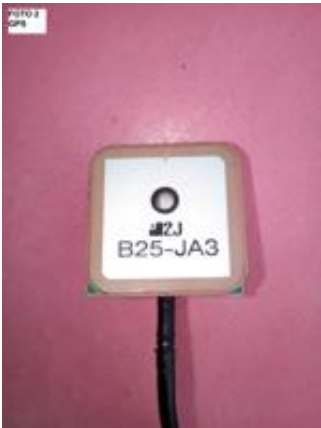
Le GPS

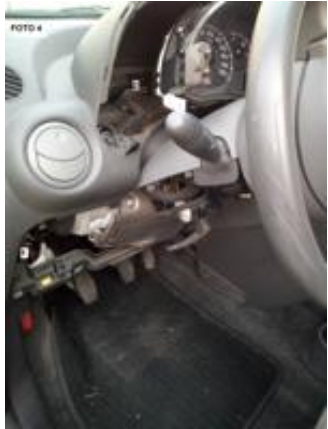
1 : derrière le compteur de vitesse ; 2 : le boîtier à fusibles.

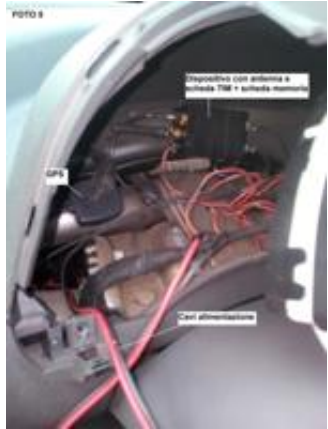
En sens antihoraire à partir d'en haut : dispositif avec antenne, SIM et carte mémoire ; GPS ; câbles d'alimentation.

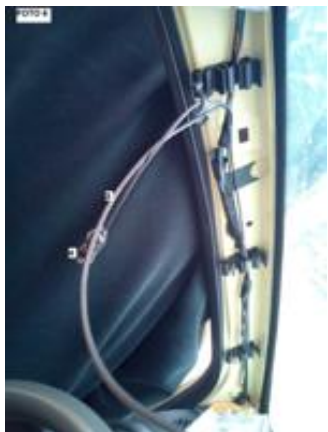
L'intérieur du machin avec une antenne et des cartes (en bas, avec contour marron, le GPS)

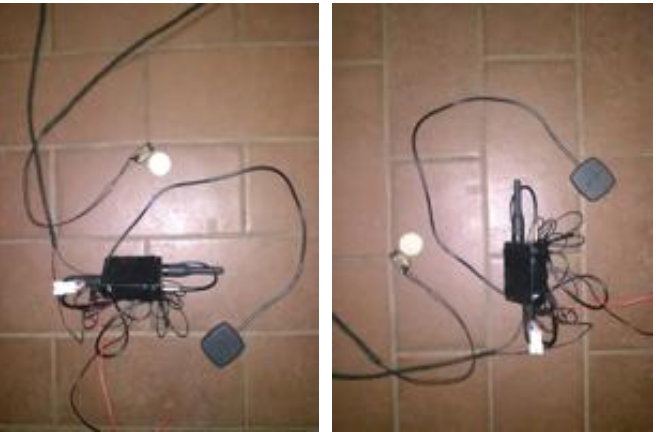
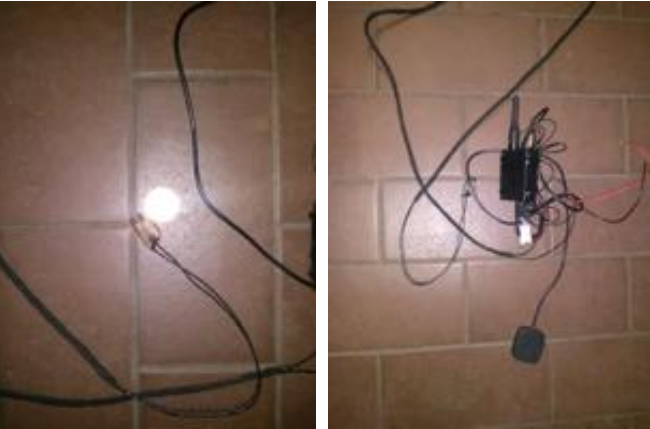
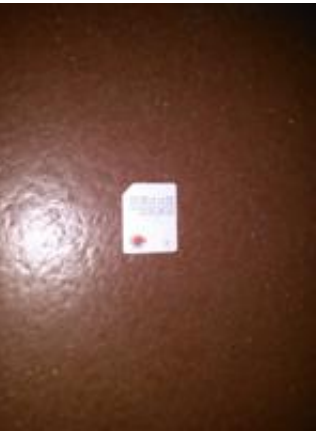
Un **microphone** a été trouvé dans une voiture. Il était situé **dans le ciel du véhicule**. Les câbles du dispositif étaient cachés dans la gaine d'isolation. Le dispositif était connecté au système électrique de la voiture, de manière à s'allumer lorsque la voiture démarrait. Il comportait une carte SIM.

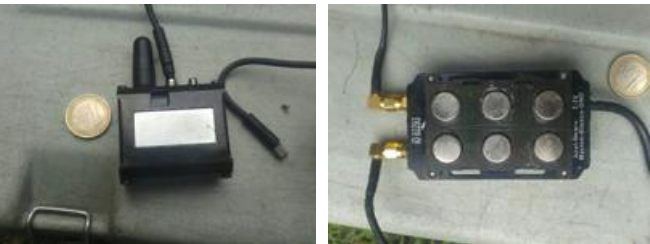
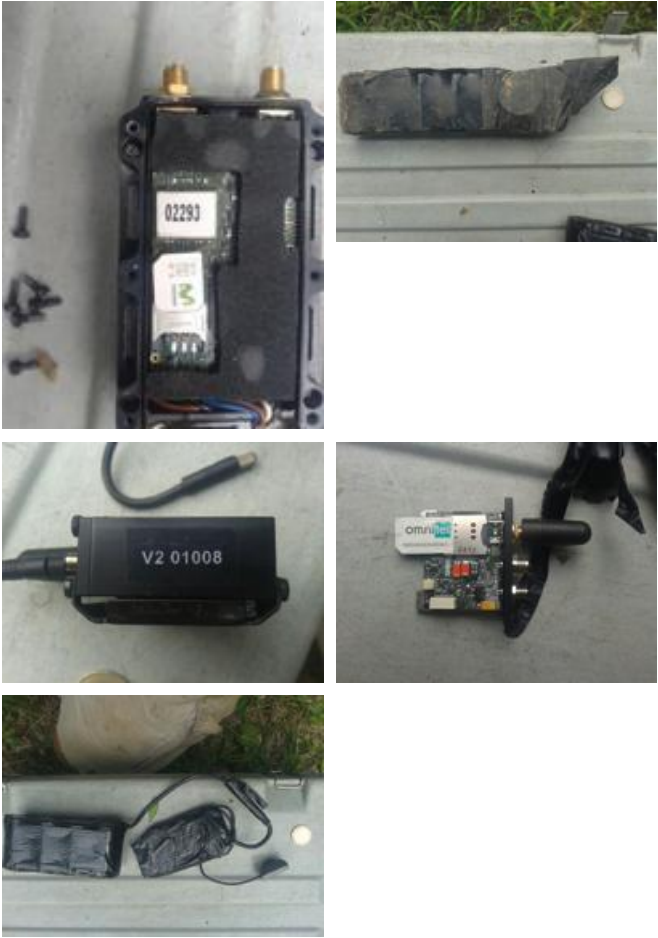
Un **micro** et deux **balises GPS** ont été trouvés sur un véhicule. Une première balise était **attachée avec un aimant sur le pare-chocs arrière, du côté droit**. L'autre balise, accompagnée du micro, était située **dans les bouches d'aération situées entre l'auvent du pare-brise et le pare-brise**. La première balise comprenait une carte SIM et un accumulateur composé de cinq piles au lithium de 3.6 V branchées en série. L'autre balise était équipée d'une carte SIM.

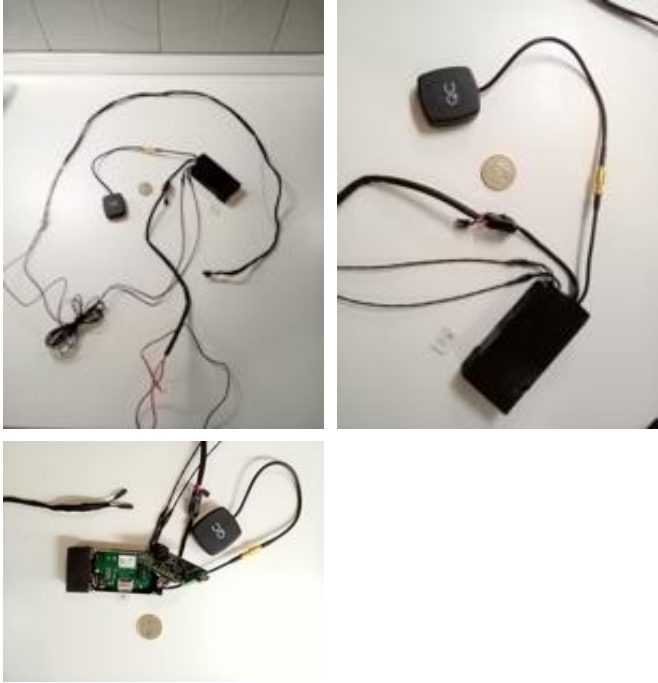
Un **dispositif de surveillance par localisation** et deux **microphones** ont été trouvés dans une voiture. Le dispositif de surveillance par localisation était **relié à l'alimentation du contrôleur, sous le volant, du côté gauche**. Il était **fixé par un aimant, du scotch et du tissu isolant thermique**. Les microphones étaient situés **au bout d'un long câble qui passait par l'intérieur des revêtements des montants latéraux du pare-brise, jusqu'au ciel de toit**. Le dispositif de surveillance par localisation utilisait le système de positionnement GLONASS et était composé d'une antenne reliée à un boîtier récepteur multifréquence, qui contenait une carte micro SIM.

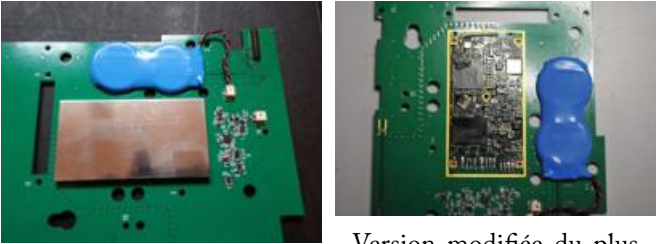
Version modifiée du plus grand circuit imprimé du téléphone (avec dispositif de surveillance). La batterie (en bleu) et le module isolé (en marron clair) font partie du dispositif de surveillance.

Un **dispositif de surveillance** a été trouvé **à l'intérieur du téléphone de bureau** d'un journaliste vraisemblablement visé pour son soutien à l'organisation de presse Wikileaks. Le téléphone, un « Cryptophone » basé sur le téléphone de bureau « Snom 870 », permettait des communications vocales chiffrées avec d'autres Cryptophones. Le dispositif de surveillance comprenait un lot de batteries et un module isolé avec plusieurs composants électroniques. Il était capable d'enregistrer ce qui était dit sur le téléphone et pouvait être déclenché à distance par fréquences radio pour envoyer les données enregistrées. Les composants du téléphone ont été modifiés pour installer le dispositif de surveillance. Le dispositif avait probablement été installé par la CIA (Central Intelligence Agency).

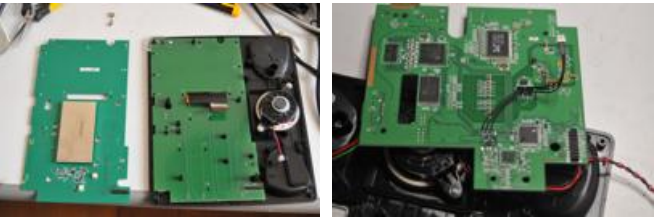
À gauche : version modifiée du plus grand circuit imprimé du téléphone (avec dispositif de surveillance) sans la batterie. À droite : version non modifiée. Le plus petit circuit imprimé du téléphone, avec un câblage ajouté pour permettre l'enregistrement de l'audio par le dispositif de surveillance sur l'autre circuit imprimé.

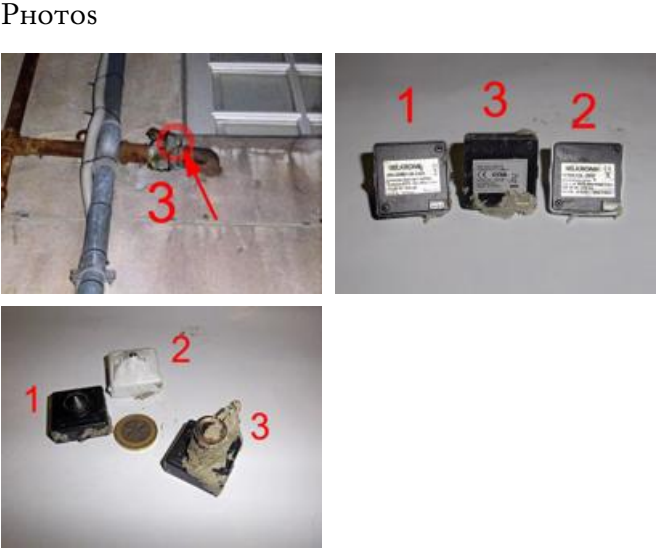
Trois micros avec des caméras ont été trouvés **dans les ruelles autour d'un bâtiment**. Les dispositifs pointaient sur les différentes entrées du bâtiment.

Les photos des dispositifs montrent que les caméras étaient commercialisées par l'entreprise italienne Elkron (qui est devenue une filiale de l'entreprise italienne Urmet en 2012). Cela semble indiquer que les caméras ont été fournies par l'entreprise italienne **Elkron**.

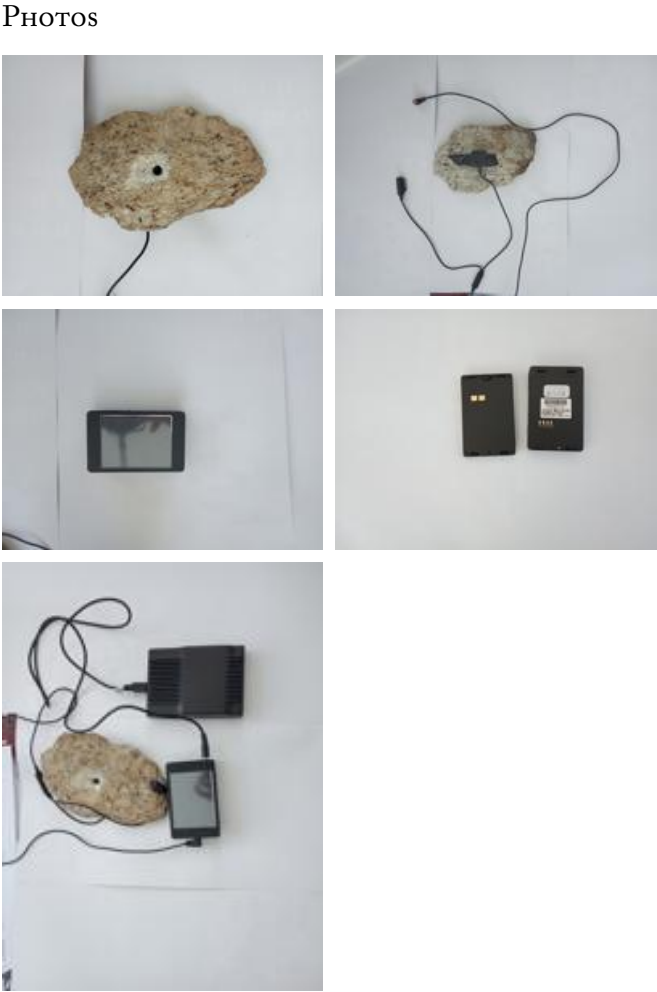
Les photos du dispositif montrent qu'il comprenait un enregistreur vidéo de modèle « DK-PV500E », commercialisé par l'entreprise italienne DSE (Digital Surveillance Equipment). Cela semble indiquer que le dispositif a été fourni par l'entreprise italienne **DSE**.

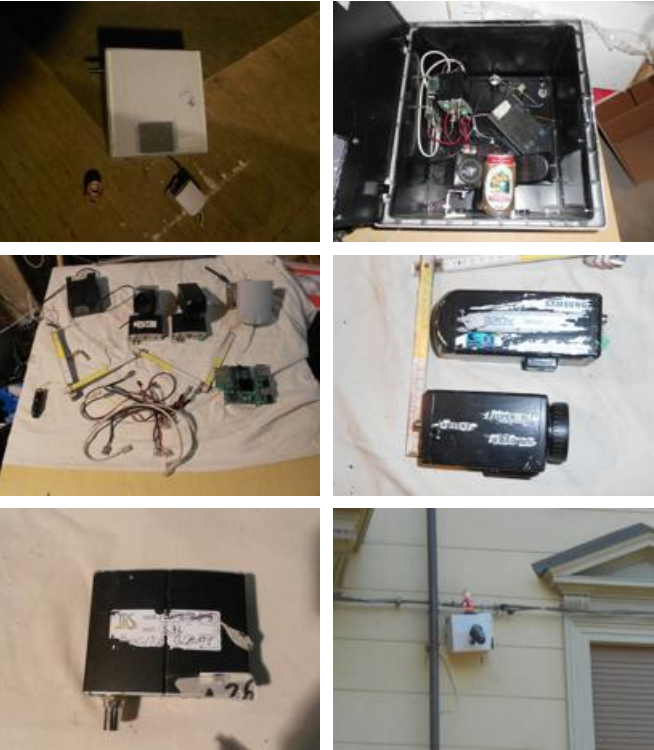
Le boîtier où les caméras ont été trouvées

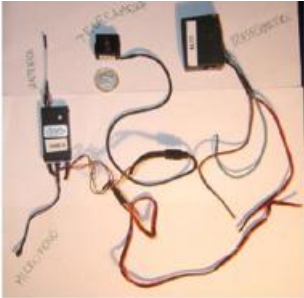
Le premier dispositif

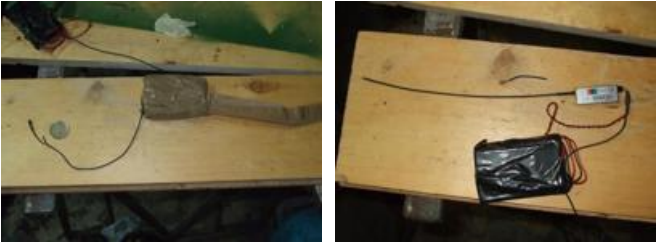
Voilà comment était le dispositif quand il a été retrouvé. A côté de la pièce de 2€ se trouve le micro, à l'opposé est attachée l'antenne.

Le micro, sans le scotch d'emballage, avec le bout détaché

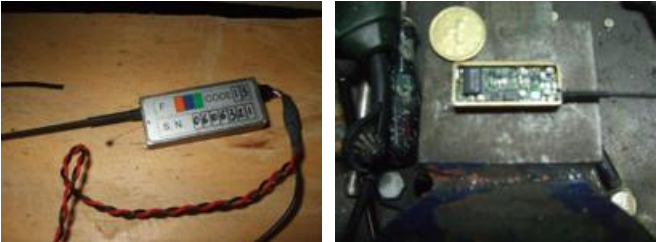
Détail de l'antenne émettrice avec son couvercle

Détail de l'antenne émettrice sans son couvercle
