# Ears and Eyes

avec photos

**Ears and Eyes, avec photos**

Le project *Ears and Eyes* est une base de données recensant les cas de dispositifs de surveillance physiques (microphones, caméras, balises GPS...) dissimulés par les agences de maintien de l'ordre et les agences de renseignement pour surveiller des personnes ou des groupes engagés dans des activités subversives. Notre objectif est d'aider les cibles potentielles de ces pratiques de surveillance à mieux les comprendre et les combattre.

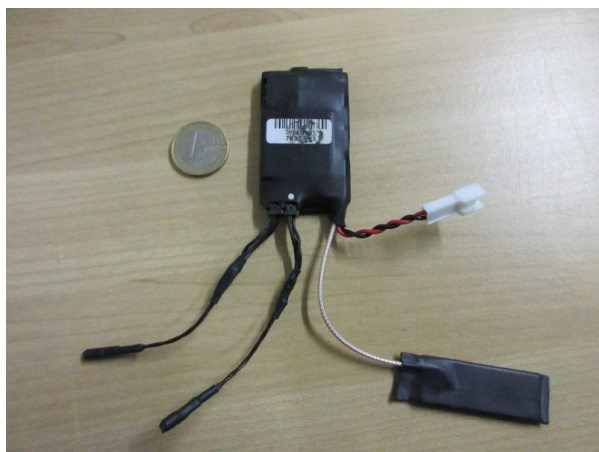
Micros trouvés dans une prise électrique dans un bâtiment à Bologne, Italie, en janvier 2018.<sup>1</sup>

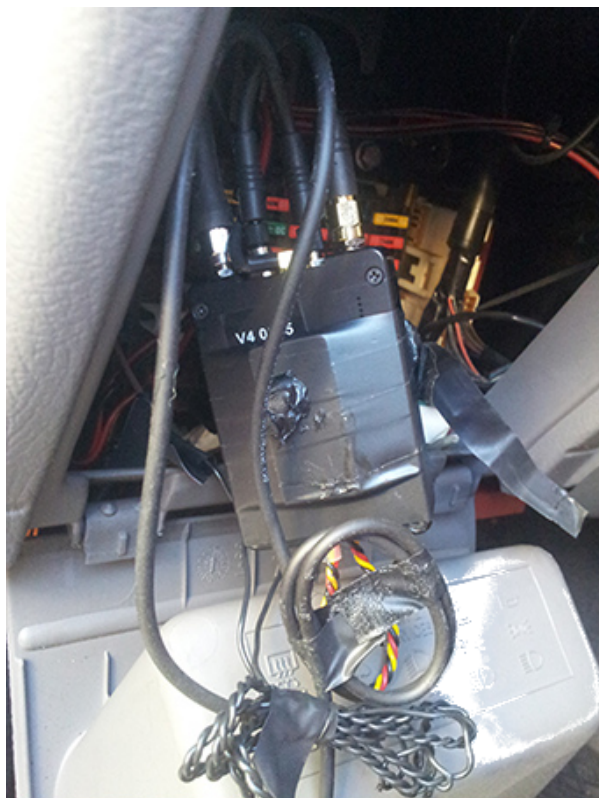
Des micros et une balise GPS trouvés dans la boîte à fusibles d'une voiture à Lecce, Italie, en décembre 2017.<sup>2</sup>

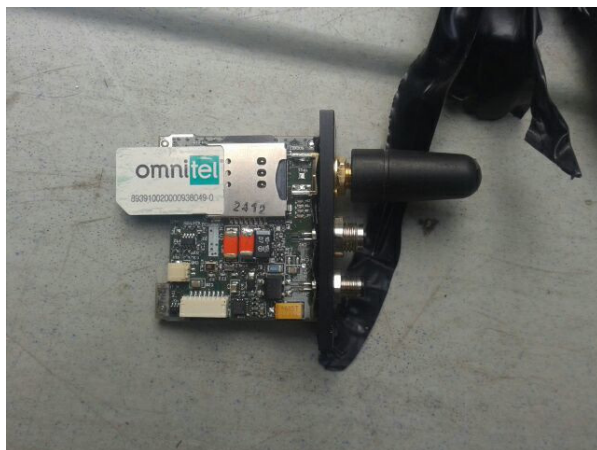
Un dispositif avec carte SIM trouvé dans un véhicule en Italie, en août 2019.<sup>5</sup>

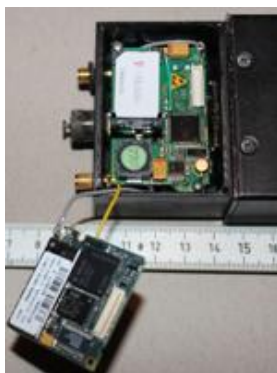
Balise GPS ouverte  
avec carte SIM

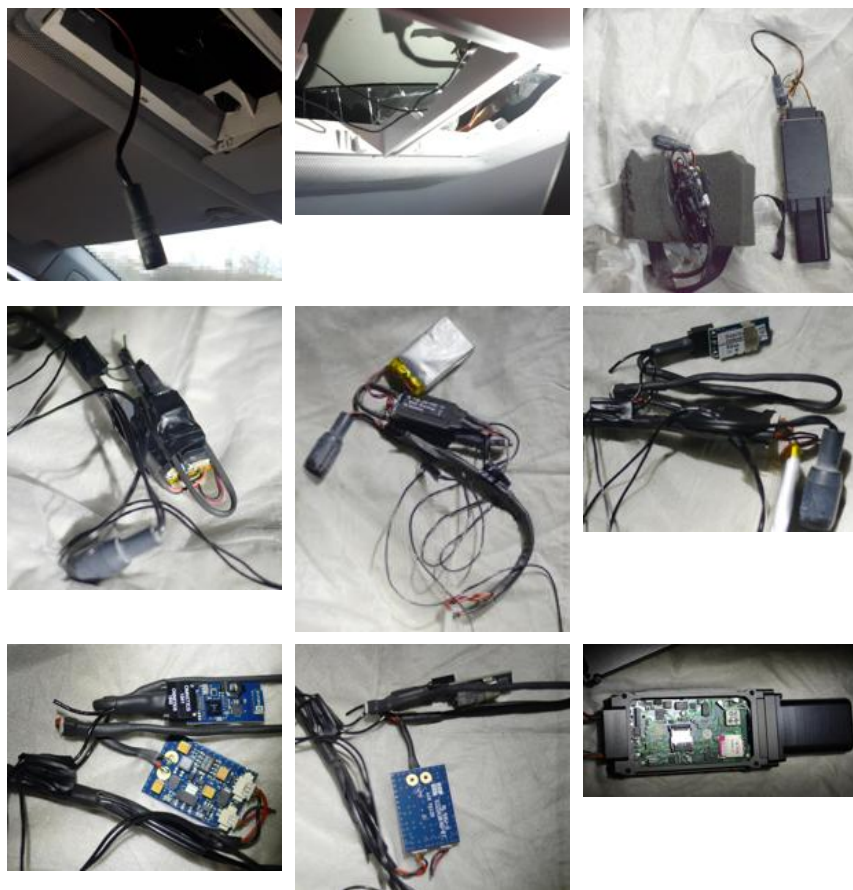
Une **balise GPS** et un **dispositif d'enregistrement audio** ont été trouvés dans une voiture. Ils étaient situés **derrière un revêtement du plafonnier avant**. Ils étaient reliés entre eux par un câble électrique et alimentés par l'alimentation du plafonnier arrière. La balise GPS contenait, entre

autres, un récepteur GPS « u-blox MAX-M8 », un slot pour cartes avec une carte microSD de 16 Go, une puce de téléphonie mobile « u-blox LISA-U230 » avec une carte SIM, ainsi qu'un module d'antenne tripolaire amovible. Le dispositif d'enregistrement audio contenait un convertisseur de tension, une batterie lithium-ion de 3.7 V et 550 mAh et un petit circuit imprimé, qui contenait lui-même une carte microSD de 32 Go et l'antenne « NN01-104 » produite par l'entreprise Ignion (anciennement Fractus). Le dispositif d'enregistrement audio était relié au microphone du kit mains libres, qui se trouvait derrière un cache au-dessus du rétroviseur.

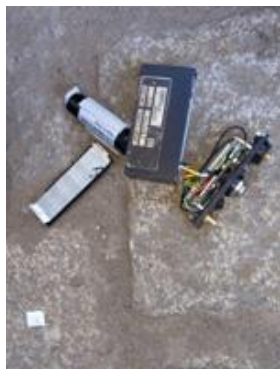
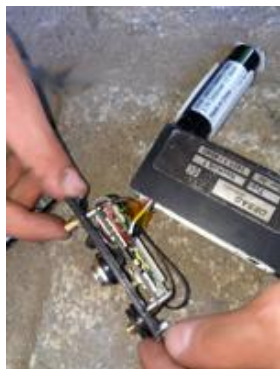
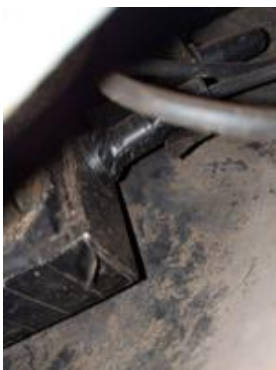
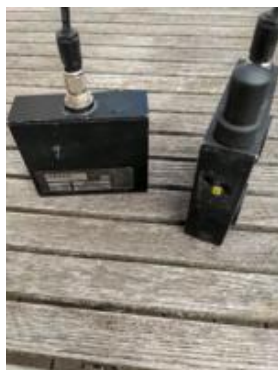
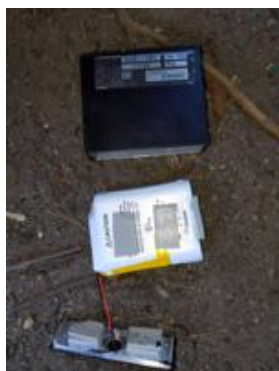
**Deux balises GPS** ont été trouvées sous un véhicule—la deuxième a été trouvée quelques jours après que la première ait été trouvée et retirée. Elles étaient **attachées à l'aide d'aimants puissants dans un espace creux entre le revêtement en plastique du pare-chocs et la carrosserie du véhicule, précisément derrière la roue arrière gauche**. Chaque balise était constituée de deux boîtiers métalliques reliés par un câble. Le premier contenait un lot de batteries et le deuxième la balise elle-même, y compris une batterie plus petite, deux antennes, et une carte SIM.

Les photos du dispositif montrent qu'il comprenait une balise de modèle « NavKos T », commercialisée par l'entreprise allemande DESAG Telematic. Cela semble indiquer que le dispositif a été fourni par l'entreprise allemande **DESAG Telematic**.

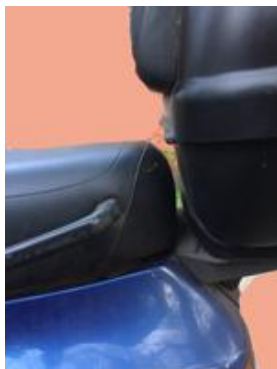
Un **AirTag**—un dispositif de suivi commercialisé par Apple—a été trouvé sur un scooter. Il était caché **à l'intérieur du coussin du siège du scooter**, dans lequel il avait été inséré par une fente apparemment faite avec une sorte de lame. Il avait un diamètre approximatif de 3 centimètres et une hauteur de moins d'un centimètre.

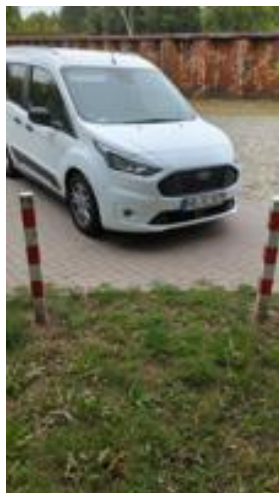
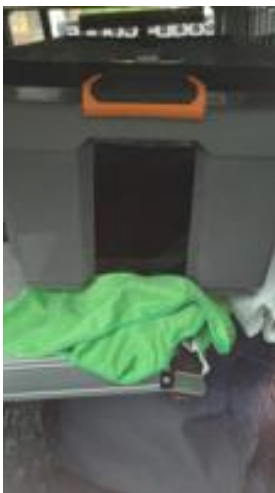
Une **caméra** a été trouvée dans une voiture stationnée près du lieu d'un évènement. Elle était située **dans une boîte, derrière un panneau teinté**. Elle avait une bonne vue sur l'entrée du lieu. Une lampe de poche pointée sur la boîte révélait la caméra, malgré le panneau teinté.

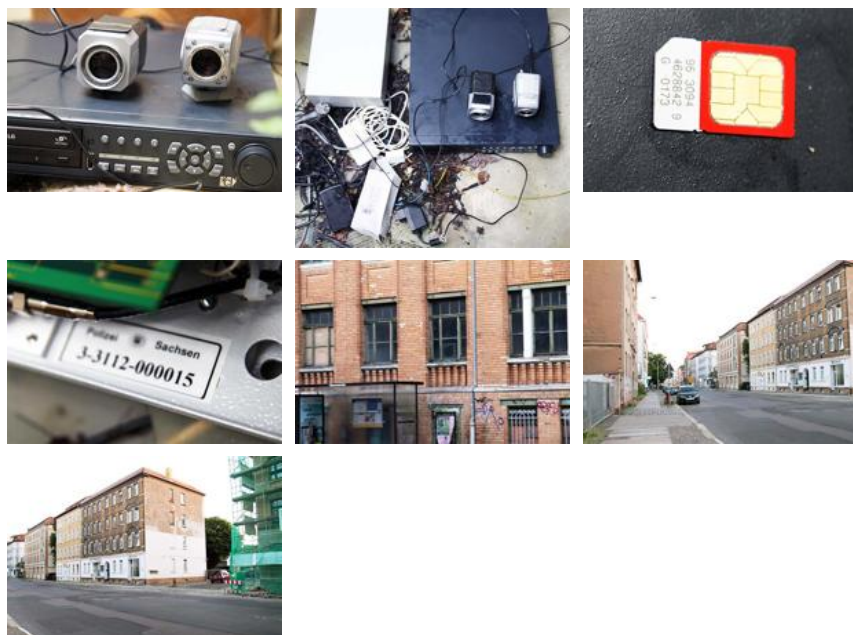
Un **dispositif de surveillance vidéo** a été trouvé. Il se trouvait **au premier étage d'une maison vacante**. Il contenait des caméras montées sur des trépieds, qui filmaient l'espace public à travers les fenêtres.

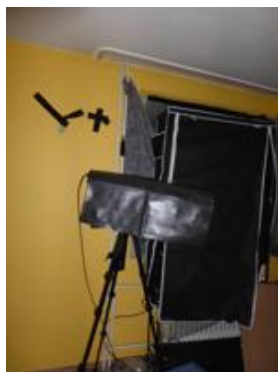
L'ensemble de l'installation était alimenté par une prise murale à l'aide d'un dispositif « Antrax SwitchBox-GSM » qui contenait une autre carte SIM, permettant vraisemblablement d'allumer et d'éteindre l'installation via le réseau de téléphonie mobile. Les caméras IP étaient alimentées par le dispositif de gestion vidéo via Ethernet (grâce à un dispositif « Delock Gigabit PoE+ Splitter »).

Caméra Sony (1)

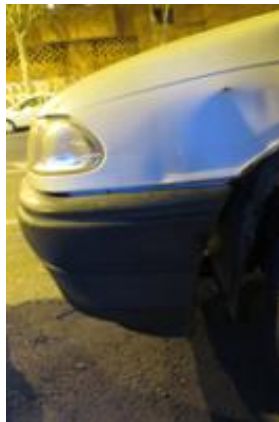
Il comprenait une batterie, une antenne GPS, une antenne GSM, et une carte SIM. Ses composants étaient enveloppés dans du ruban adhésif noir et attachés magnétiquement au garde-boue et au châssis de la voiture. Il avait probablement été installé par le *Cuerpo Nacional de Policía* (police nationale espagnole).

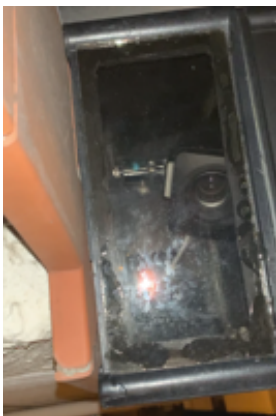
Une **caméra** a été trouvée en face d'une maison. Elle était située **dans une boîte noire**, sur le toit d'un restaurant situé en face de la maison.

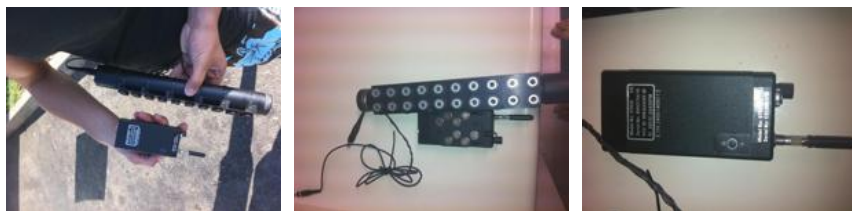
La balise était commercialisée par l'entreprise **Cobham**.

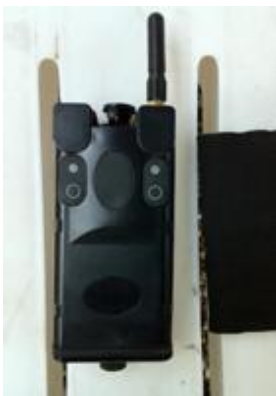
Première balise, hors de sa housse

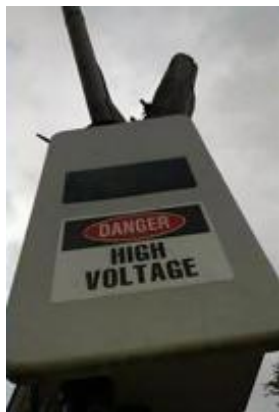
Une **caméra** a été retrouvée devant un domicile, **dans une boîte installée sur un poteau électrique.**

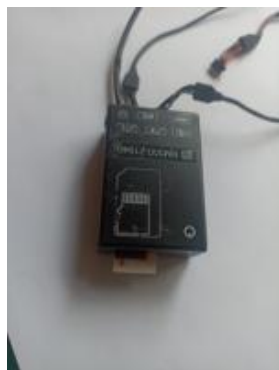
Bleu : micros ;  
jaune : fils soudés à  
l'alimentation ; rose :  
boîtier carte SIM +  
carte SD ; vert : trans-  
formateur.

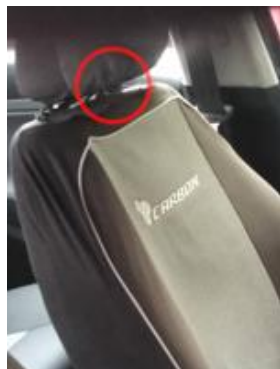
Une **caméra** a été retrouvée **dans une voiture garée devant un immeuble d'habitation, pointée sur l'entrée de l'immeuble**. Elle était située **sous l'appuie-tête du siège conducteur**.

La caméra est entourée  
en rouge

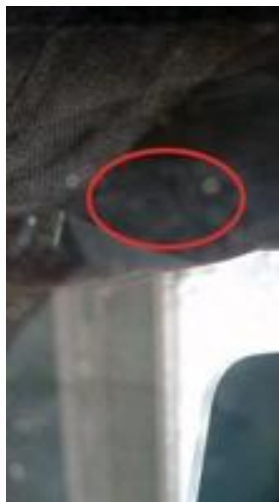
Une **caméra** a été retrouvée **dans une voiture garée devant une maison**. Elle était située **à l'intérieur du rétroviseur intérieur de la voiture**. Elle était reliée à des câbles cachés par une écharpe. Quelques minutes après la découverte de la caméra, des policiers sont arrivés et ont arrêté la personne qui l'a découverte. La personne a été relâchée après avoir passé 10 minutes au commissariat, pendant lesquelles la voiture a disparu.

La caméra est entourée  
en rouge

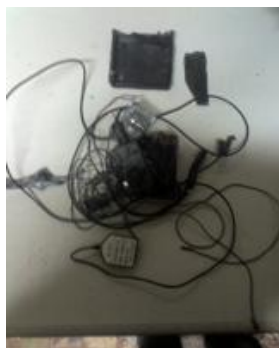
Vue d'ensemble du dispositif

boîtes, un fil traversait les portières pour rejoindre la boîte des fusibles de la voiture.

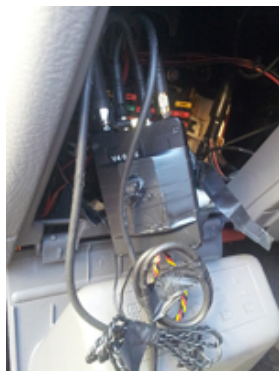
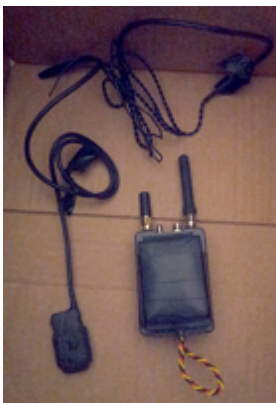
**Des micros et une balise GPS** ont été trouvés dans une voiture. Les dispositifs se trouvaient **dans la boîte à fusibles**. La voiture avait des problèmes électriques (la batterie s'était déchargée deux fois en un mois, signe d'une consommation anormale d'électricité), vraisemblablement à cause des dispositifs.

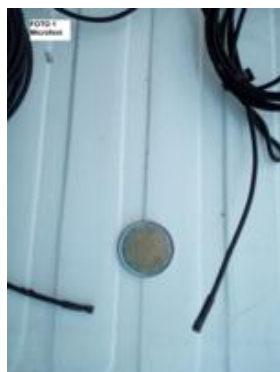
Les micros

**Deux micros et une balise GPS** ont été trouvés dans une voiture. Il y avait également un dispositif muni d'une antenne, d'une carte SIM et d'une carte mémoire de 16 Go. Les deux micros se trouvaient **sous le tissu du plafond de la voiture** et les câbles atteignaient le point d'alimentation en passant **par la portière**. Le câble d'alimentation était **relié aux fusibles** et à d'autres câbles situés **sous le tableau de bord**. Le GPS aimanté et le machin avec une antenne et des cartes étaient cachés **derrière le compteur de vitesse**. Tout avait vraisemblablement été installé dans la voiture plus d'un an avant la découverte des appareils et les micros enregistraient même quand le moteur de la voiture était éteint, dans un rayon de plusieurs mètres.

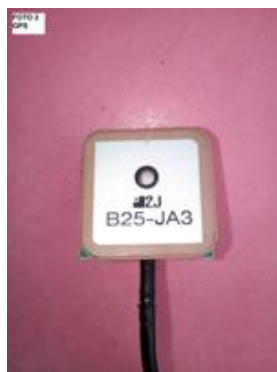
Le GPS

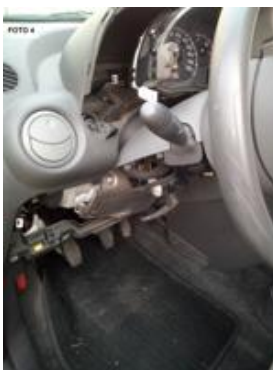
1 : derrière le compteur de vitesse ; 2 : le boîtier à fusibles.

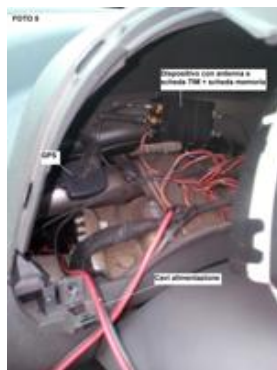
En sens antihoraire à partir d'en haut : dispositif avec antenne, SIM et carte mémoire ; GPS ; câbles d'alimentation.

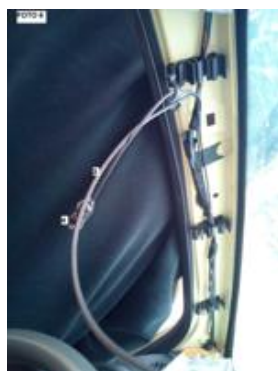
Les micros et leur câble d'alimentation

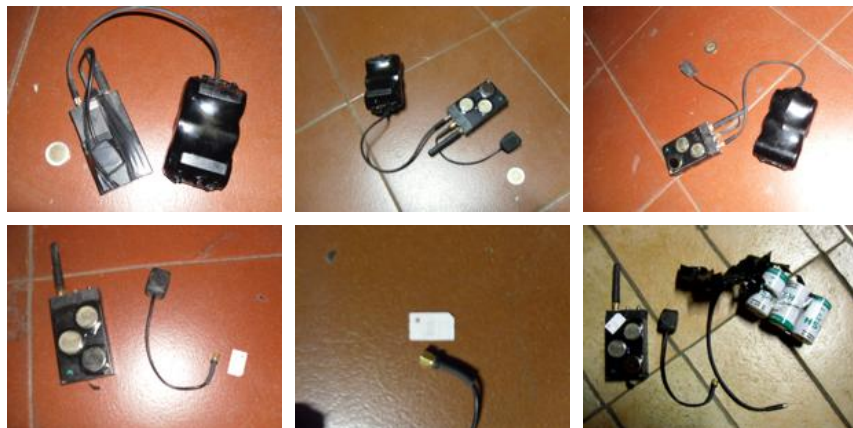
Une **balise GPS** a été trouvée dans une voiture. Elle se trouvait **dans le pare-chocs arrière, attachée à la carrosserie avec des aimants**. Elle était constituée de batteries interchangeables et d'une carte SIM.

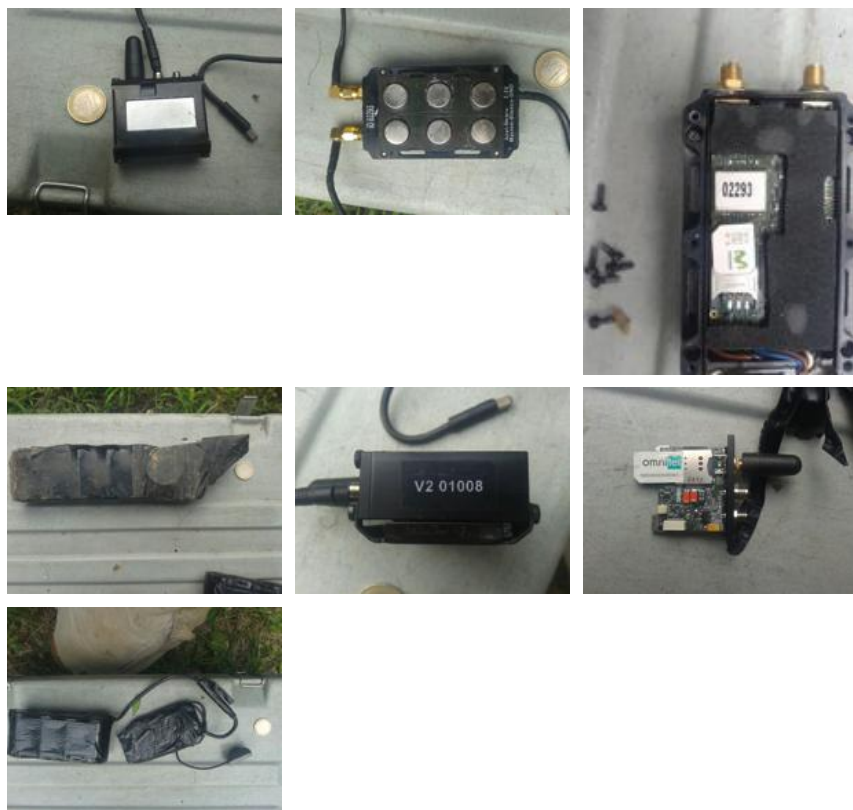
Un micro et deux balises GPS ont été trouvés sur un véhicule. Une première balise était **attachée avec un aimant sur le pare-chocs arrière, du côté droit**. L'autre balise, accompagnée du micro, était située **dans les bouches d'aération situées entre l'auvent du pare-brise et le pare-brise**. La première balise comprenait une carte SIM et un accumulateur composé de cinq piles au lithium de 3.6 V branchées en série. L'autre balise était équipée d'une carte SIM.

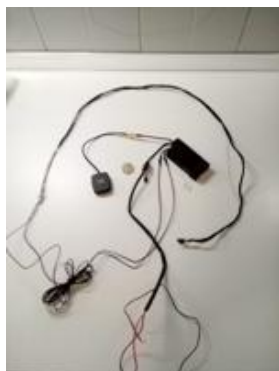
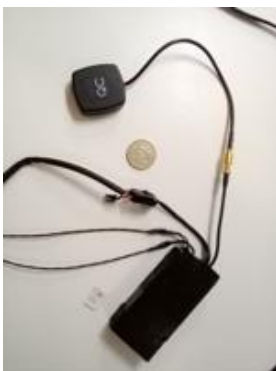
de positionnement GLONASS et était composé d'une antenne reliée à un boîtier récepteur multifréquence, qui contenait une carte micro SIM.

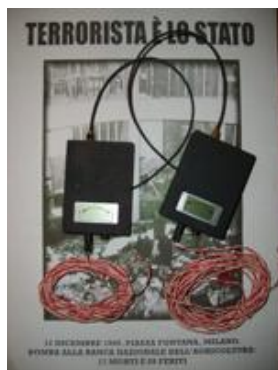
**Deux boîtiers récepteurs** ont été trouvés dans le couloir d'entrée d'un bâtiment. Ils étaient cachés **au-dessus d'un faux plafond dans le couloir d'entrée**. Ils étaient reliés à la ligne téléphonique au moyen de câbles téléphoniques. Ils étaient composés d'une unité principale avec un connecteur contrôlé à distance, d'un récepteur digital indiquant la puissance du signal reçu et d'antennes. La présence des deux récepteurs laisse imaginer la présence de deux micros émetteurs dans le bâtiment.

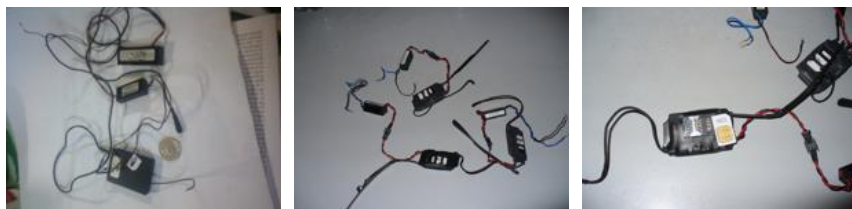
**Quatre micros** ont été trouvés dans deux domiciles. Dans le premier domicile, un micro était situé **près du bureau où il y avait un ordinateur** (depuis quelque temps, les hauts-parleurs reliés à cet ordinateur étaient perturbés par une interférence identique à celle d'un téléphone qui reçoit un appel), un autre **dans la prise près de la table de la cuisine**, et le dernier **dans la chambre, dans la prise la plus proche du lit** (le cache de la prise avait été percé pour diriger le micro vers la tête du lit). Dans le second domicile, un micro était situé **dans la chambre, dans la prise la plus proche de la porte** qui donnait sur la cuisine, afin de couvrir plusieurs pièces. Les micros du premier domicile comprenaient un transformateur et des antennes avec un circuit imprimé. Le micro du second domicile comprenait deux transformateurs et une antenne.

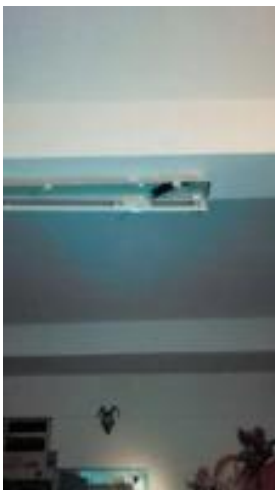
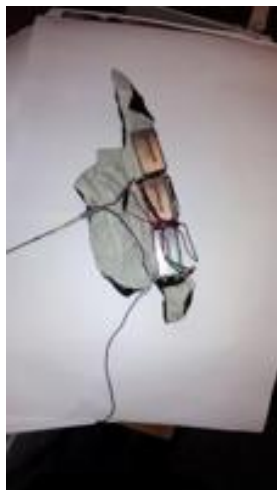
Un **micro** a été trouvé dans un bâtiment. Il se trouvait **à l'intérieur d'un néon du plafond**. Il était constitué de 3 piles de 9 volt emballées dans du scotch isolant, avec à leurs deux extrémités un microphone et une antenne.

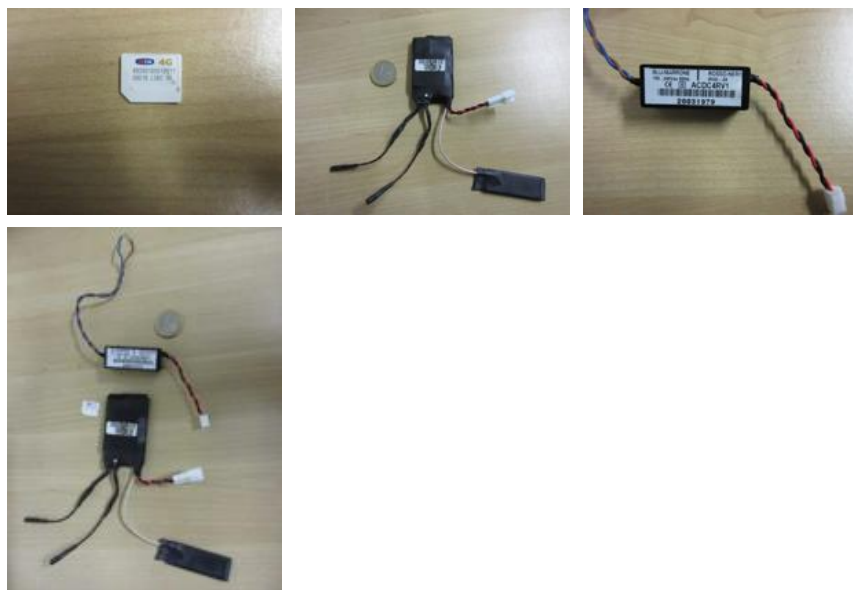
Deux **micros** ont été trouvés dans un bâtiment. Ils étaient cachés **dans une prise électrique et dans la boîte de dérivation à côté**.

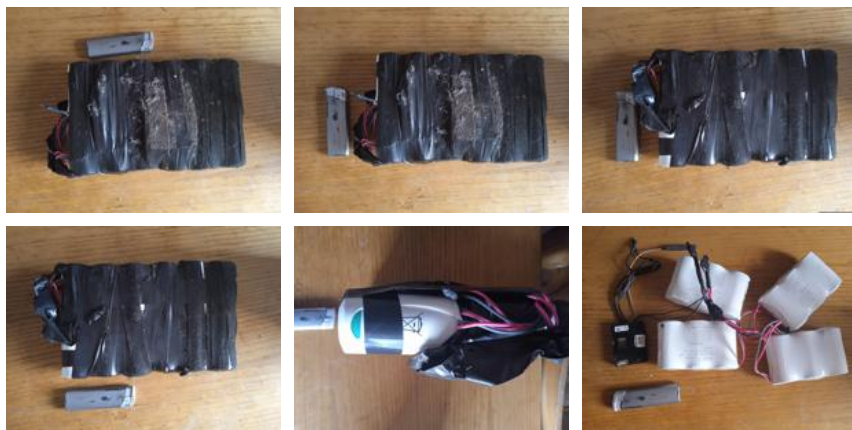
Un **microphone** a été trouvé dans une maison.

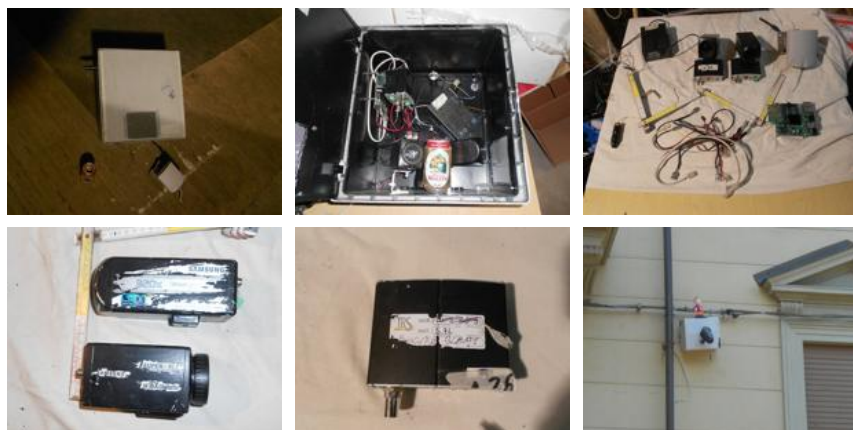
Le boîtier où les caméras ont été trouvées

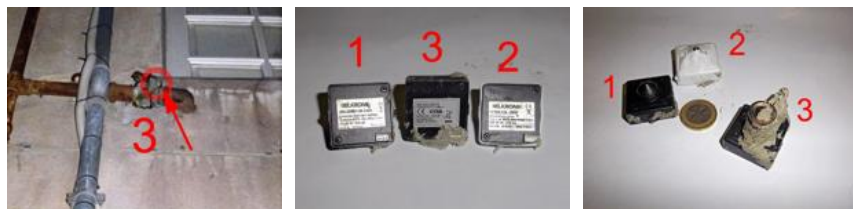
l'entreprise italienne Urmet en 2012). Cela semble indiquer que les caméras ont été fournies par l'entreprise italienne **Elkron**.

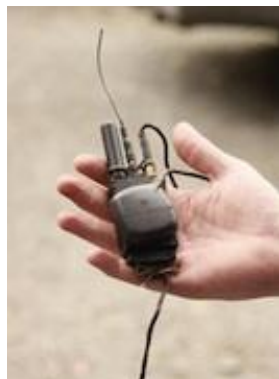
Une **balise GPS** a été trouvée sous la voiture d'un républicain irlandais. Elle était située **à l'intérieur du pare-chocs arrière de la voiture et attachée au véhicule par des aimants**. Peu après la découverte du dispositif la voiture a été saisie par la police puis restituée à son propriétaire au bout de quelques heures.

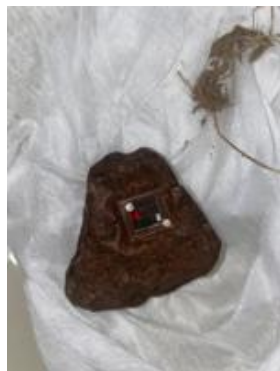
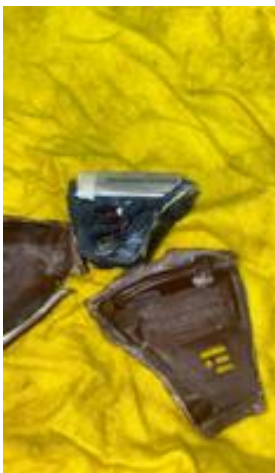
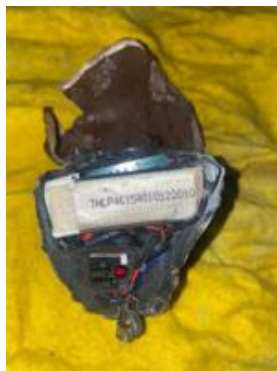
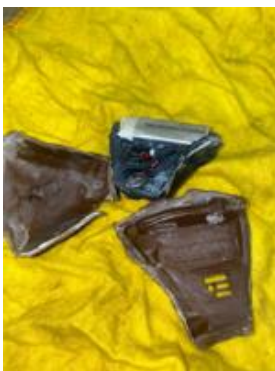
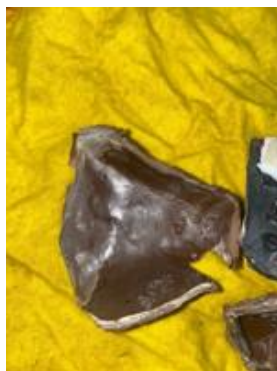
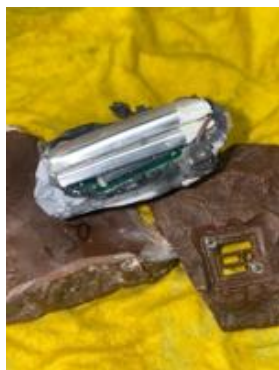
Un **dispositif d'écoute** a été trouvé dehors. Il était **déguisé en pierre**. Il contenait deux microphones.

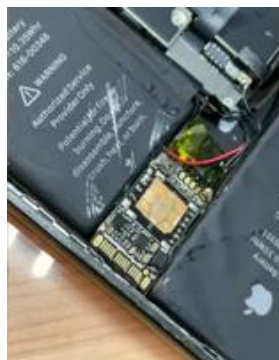
Un **dispositif de surveillance** a été trouvé **à l'intérieur du smartphone** de la directrice de campagne d'une activiste anti-corruption russe. Il comprenait une carte SIM, un microphone, un traceur GPS et un micro-circuit pour amplifier le signal radio. Certains composants du téléphone avaient été modifiés pour faire de la place au dispositif de surveillance. Le dispositif avait été installé alors que la propriétaire du téléphone était en détention et que son téléphone avait été confisqué. Le dispositif a probablement été installé par le FSB (« Service fédéral de sécurité »).
