# Ears and Eyes

avec photos

Partie 1/2

Allemagne-Irlande

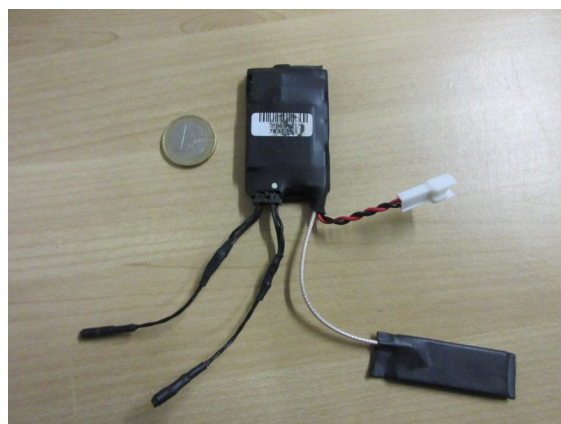
Micros trouvés dans une prise électrique dans un bâtiment à Bologne, Italie, en janvier 2018.<sup>1</sup>

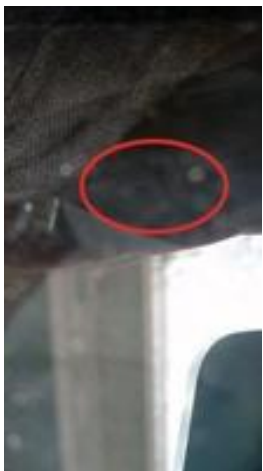
Une **caméra** a été retrouvée **dans une voiture garée devant un squat, pointée sur l'entrée du squat**. Elle était située **à l'intérieur d'une peluche posée sur le tableau de bord de la voiture**. Peu après la découverte de la caméra un homme est arrivé, est entré dans la voiture et est parti rapidement.

La caméra est entourée en rouge

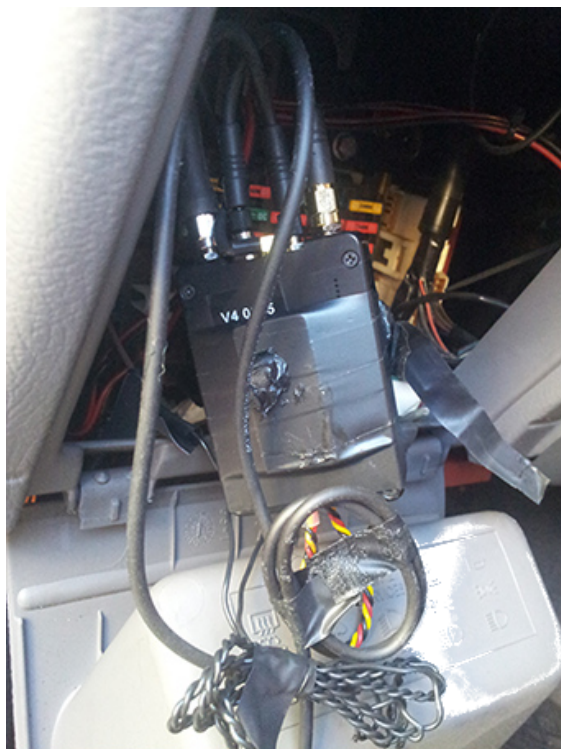
Des micros et une balise GPS trouvés dans la boîte à fusibles d'une voiture à Lecce, Italie, en décembre 2017.<sup>2</sup>

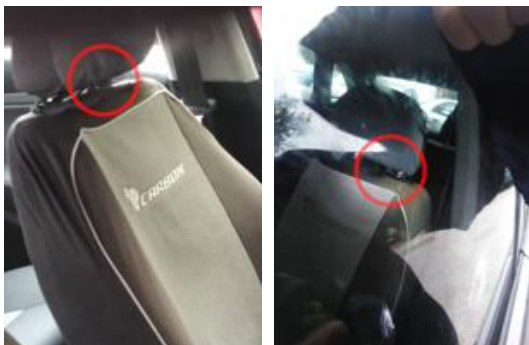
Une **caméra** a été retrouvée **dans une voiture garée devant un immeuble d'habitation, pointée sur l'entrée de l'immeuble**. Elle était située **sous l'appuie-tête du siège conducteur**.

La caméra est entourée en rouge

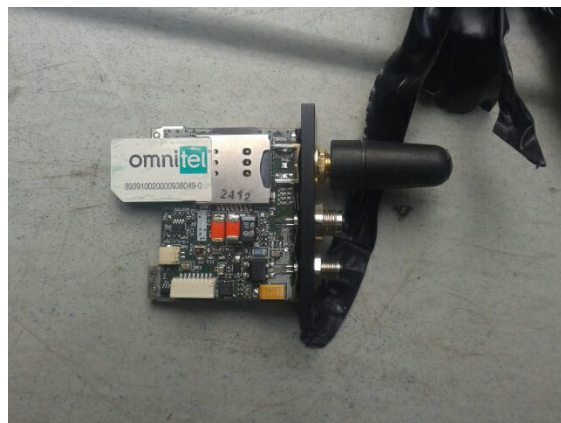
Un dispositif avec carte SIM trouvé dans un véhicule en Italie, en août 2019.<sup>5</sup>

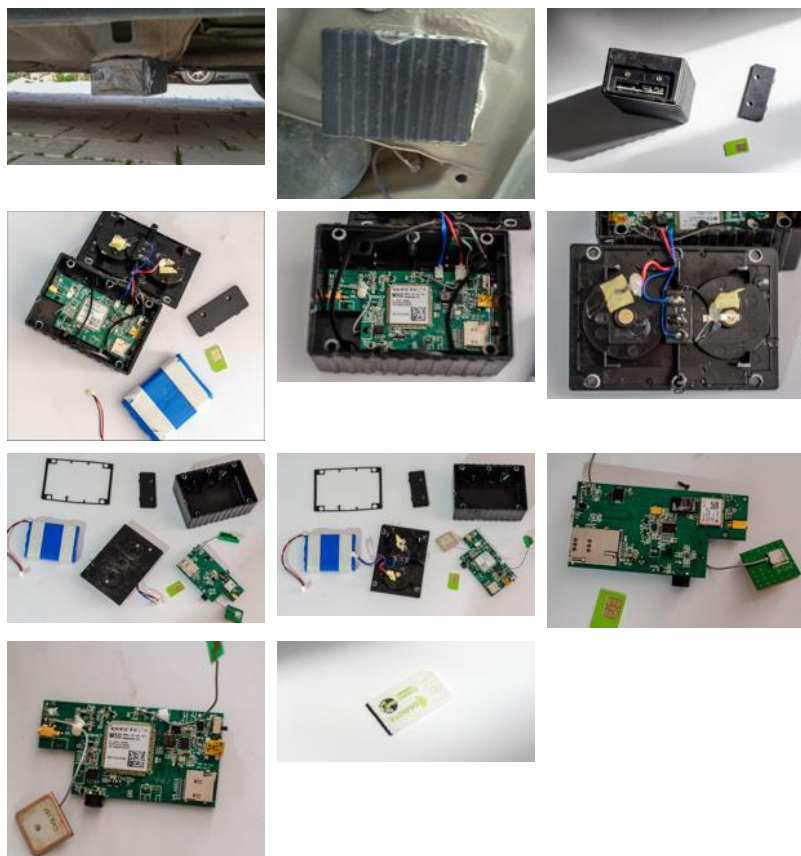
Une **balise GPS** a été retrouvée sous une voiture. Elle était attachée avec un aimant.

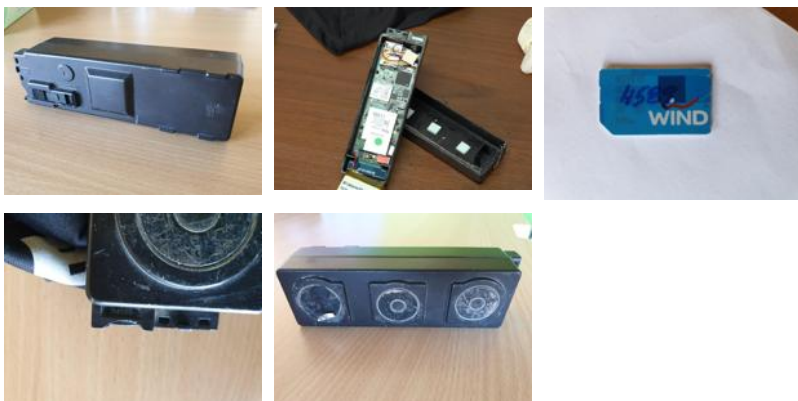
Une **balise GPS** a été trouvée sur une voiture. Elle était **attachée avec un aimant**. Elle était équipée d'une carte SIM et d'une batterie.

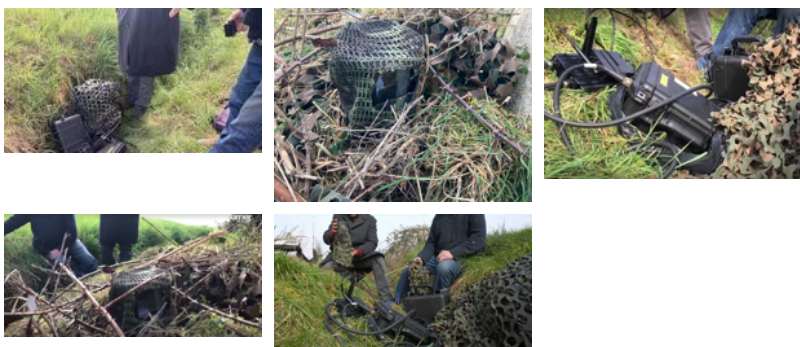
Une **caméra** a été trouvée **dehors, pointée vers une maison**. Elle **sortait à peine du sol et était recouverte de ronces et d'herbe**. Elle était reliée à un routeur « Pepwave » et à deux malles renfermant des batteries lithium étiquetées « Accuwatt », dissimulées dans un fossé, sous une bâche et un filet de camouflage.

Les batteries étaient commercialisées par l'entreprise **Accuwatt**, spécialisée dans les batteries à destination des agences de maintien de l'ordre et de l'armée.

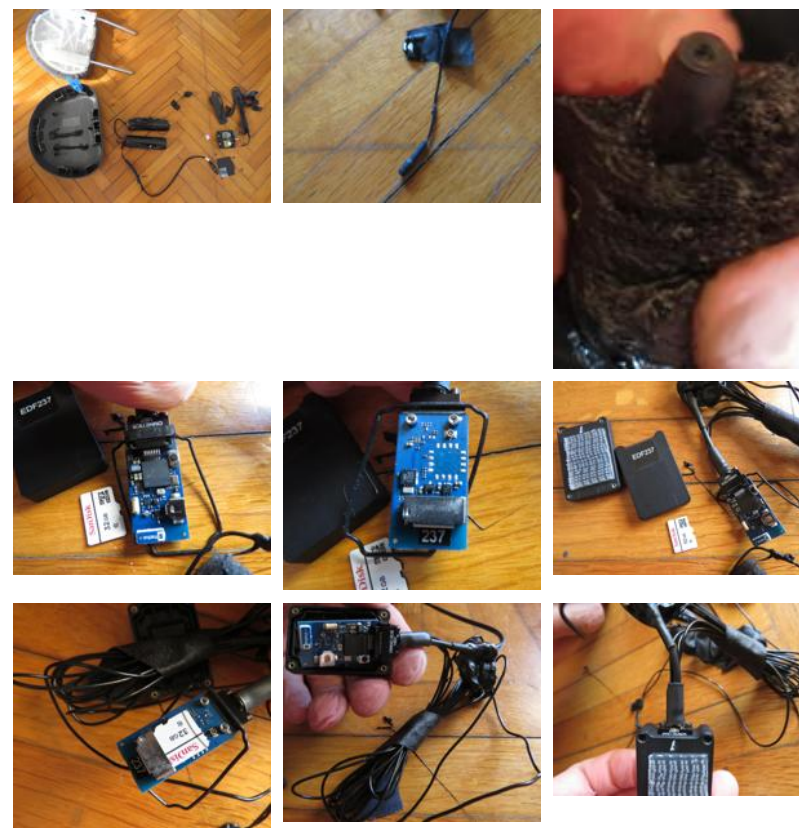
1 : unité de contrôle ;  
2 : batteries ; 3 : antenne GPS ; 4 : microphone ; 5 : carte SIM.  
2 : les deux batteries du dispositif d'écoute ; 4 : les micros connectés au dispositif d'écoute ; 6 : dispositif d'écoute démonté ; 7 : carte SD.

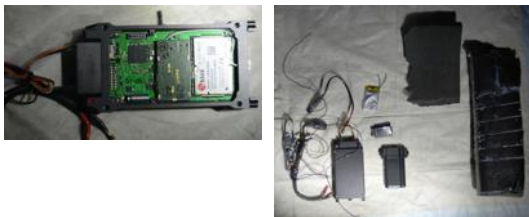
Un **dispositif de surveillance** a été trouvé **dans une école située en face d'une bibliothèque anarchiste**. Il se trouvait **dans un cagibi du premier étage, observant la bibliothèque par une fenêtre**. Il ressemblait à un dossier en carton. Il était contenu dans un boîtier rectangulaire en plastique dur d'environ 40x25x25 centimètres. Il était bruyant (à cause des ventilateurs) et branché au réseau électrique (sans batteries). Le boîtier avait un trou d'environ 4 centimètres de diamètre pour la caméra, avec trois câbles qui en sortaient, dont deux étaient des antennes et le troisième un petit capteur carré.

produite par l'entreprise Ignion (anciennement Fractus). Le dispositif d'enregistrement audio était relié au microphone du kit mains libres, qui se trouvait derrière un cache au-dessus du rétroviseur.

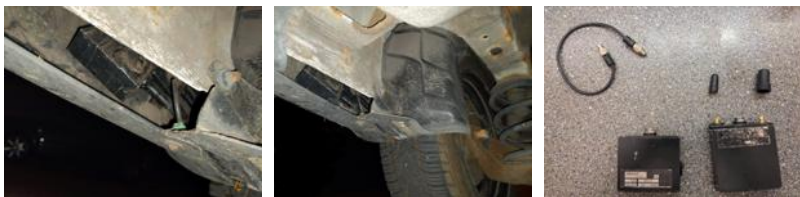
Les photos du dispositif montrent qu'il comprenait une balise de modèle « NavKos T », commercialisée par l'entreprise allemande DESAG Telematic. Cela semble indiquer que le dispositif a été fourni par l'entreprise allemande **DESAG Telematic**.

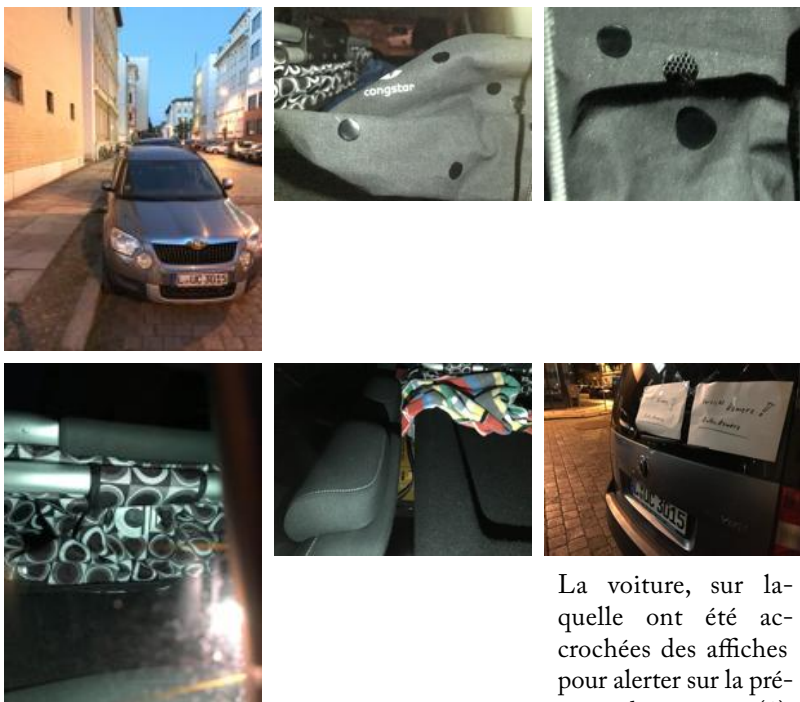
Deux caméras ont été trouvées dans une voiture stationnée dans une rue. Elles étaient situées **sur la plage arrière, respectivement dans un panier et dans un sac**. Un faisceau de câbles, dissimulé sous des serviettes, menait au coffre du véhicule. Les objectifs des caméras étaient orientés vers une entrée d'immeuble et un trottoir.

La voiture, sur laquelle ont été accrochées des affiches pour alerter sur la présence des caméras (1)

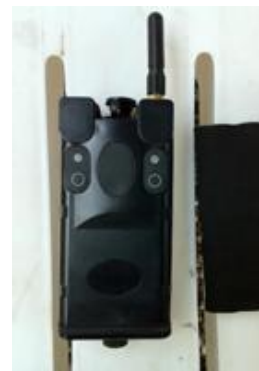
Première balise, hors de sa housse

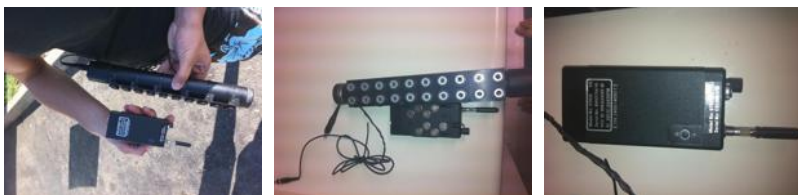
La balise était commercialisée par l'entreprise **Cobham**.

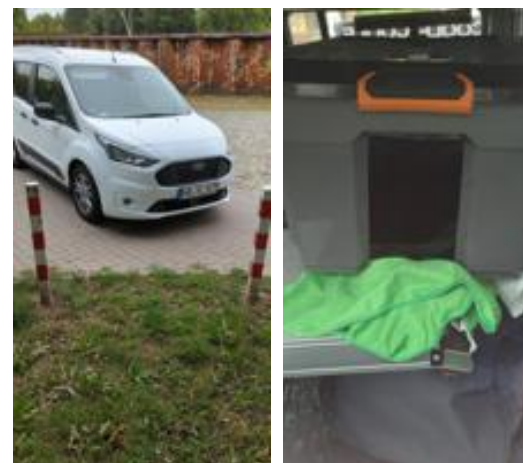
Une **caméra** a été trouvée dans une voiture stationnée près du lieu d'un évènement. Elle était située **dans une boîte, derrière un panneau teinté**. Elle avait une bonne vue sur l'entrée du lieu. Une lampe de poche pointée sur la boîte révélait la caméra, malgré le panneau teinté.

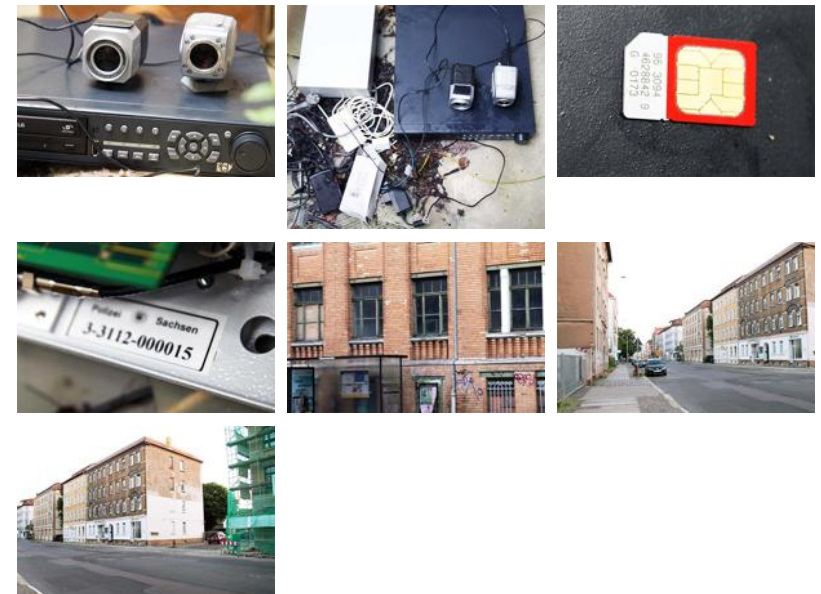
Un **dispositif de surveillance vidéo** a été trouvé. Il se trouvait **au premier étage d'une maison vacante**. Il contenait des caméras montées sur des trépieds, qui filmaient l'espace public à travers les fenêtres.

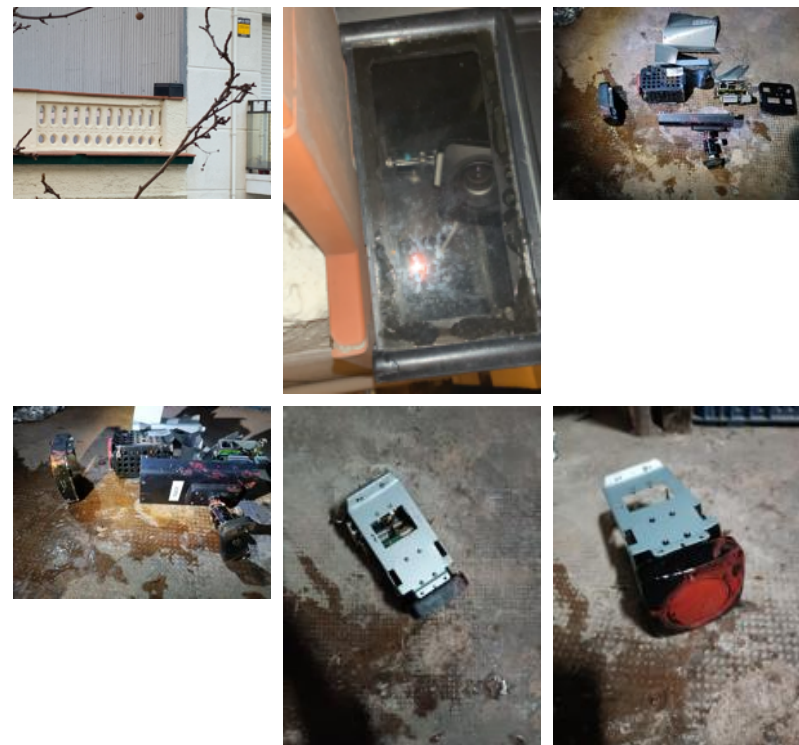
Une **caméra** a été trouvée en face d'une maison. Elle était située **dans une boîte noire, sur le toit d'un restaurant situé en face de la maison.**

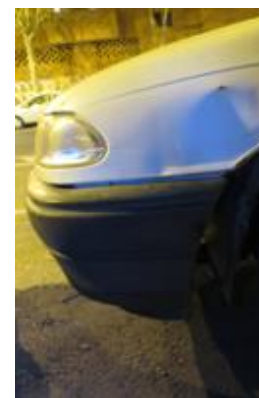
Un **dispositif de géolocalisation** a été trouvé sur une voiture. Il était **attaché magnétiquement à l'intérieur d'un passage de roue de la voiture**. Il comprenait une batterie, une antenne GPS, une antenne GSM, et une carte SIM. Ses composants étaient enveloppés dans du ruban adhésif noir et attachés magnétiquement au garde-boue et au châssis de la voiture. Il avait probablement été installé par le *Cuerpo Nacional de Policía* (police nationale espagnole).

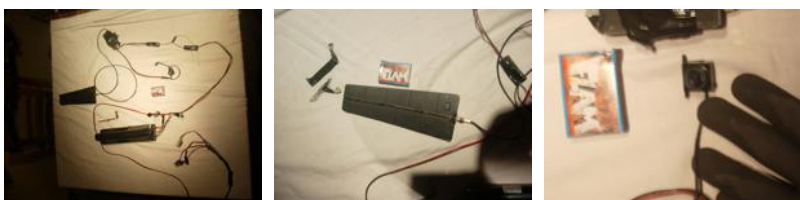
Une **caméra** a été trouvée dans un appartement. Le dispositif se trouvait **dans la cuisine, derrière une petite grille de ventilation**. Il était constitué d'une caméra connectée à une grande batterie composée de 3 tubes de 4 batteries de 14,4 V. La batterie se trouvait derrière l'évier. Entre la batterie et le reste du dispositif, se trouvait ce qui semblait être un interrupteur manipulable à distance. Le caméra était reliée à une petite boîte noire, servant d'encodeur. Cet encodeur, de modèle « Micro View Lock » (commercialisé par Ovations Systems), était à son tour relié à ce qui était peut-être une antenne pour transmettre les images sur une fréquence de 1,4 Ghz. Il n'y avait donc pas de carte SIM. La caméra, fixée par des aimants, était pointée sur la table de la cuisine.
